**ŠTETE NA DUBEĆIM STABLIMA NAKON  
NAPLODNOG SIJEKA TVRDIH LISTAČA PRIMJENOM  
ŠUMSKE KAMIONSKE ŽIČARE**

**DIPLOMSKI RAD**

**ZAGREB, SRPANJ, 2023.**

Istraživanje rada šumske kamionske žičare s procesorskom glavom provedeno je na području UŠP Nova Gradiška, šumarije Novska u gospodarskoj jedinici Novsko Brdo u odsjeku 59c prilikom provedbe naplodnog sijeka.

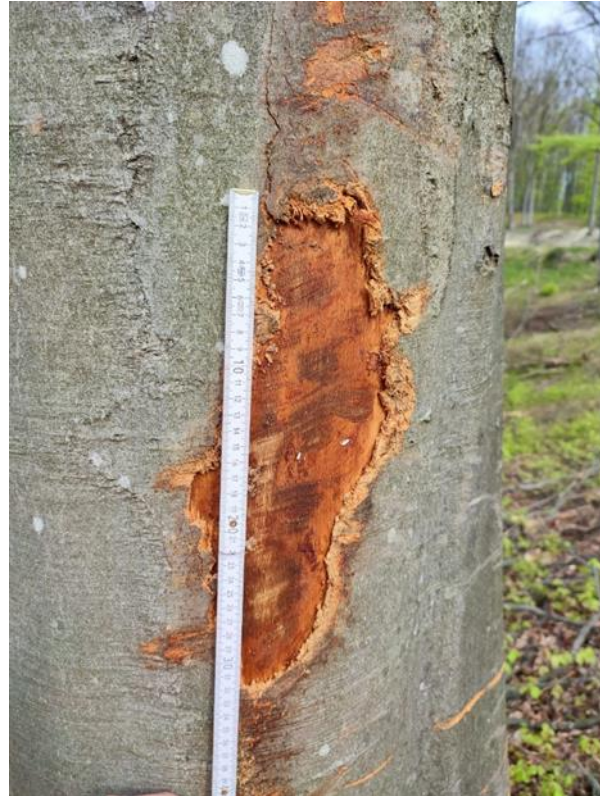
Na 179 zabilježenih stabala u istraživanom odsjeku, broj stabala koji je imao oštećenja u vidu oguljene kore iznosi 111, a broj stabala kod kojih je zabilježena samo oguljena kora iznosi 33.

Slika 18. Prikaz štete u vidu oguljene kore bukve

jačine udarca, veća šteta će se pojaviti kod glatke kore, u ovom slučaju kod bukve u odnosu na hrapavu koru hrasta.

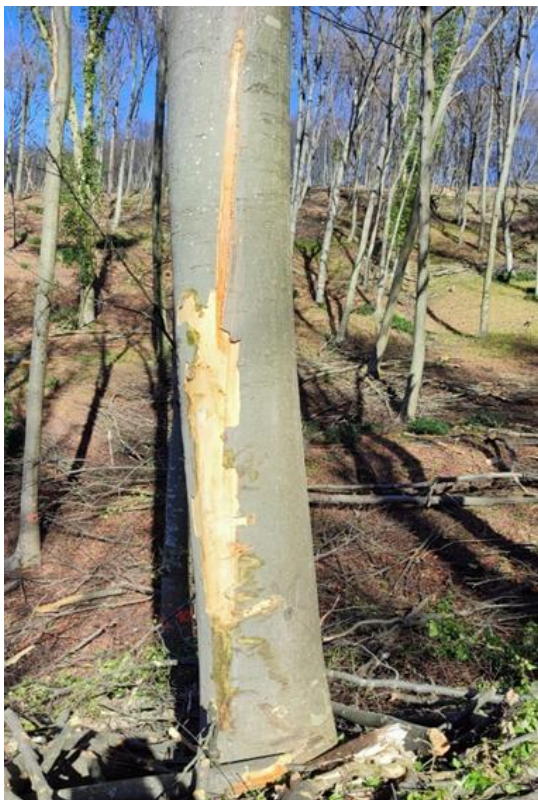
Najviše oštećenja dogodilo se u zoni do 130 cm od tla, odnosno 71 %, a svega 29 % na deblu. Dakle, sa sigurnošću se može reći kako su štete nastale prilikom udaraca iznošenog tovara o određeno dubeće stablo. Nakon debla, najveći postotak ozljeda (26 %) nalazi se na korijenu. Nadalje, na pridanku se nalazi 23 % oštećenja dok je na žilištu prisutno 11 %. Ostala oštećenja su u daleko manjem postotku te se protežu kroz više položaja na stablu što je vidljivo na slici 26.

Smatra se kako su stabla na kojima su prisutne štete do 130 cm od tla više podložne napadu sekundarnih štetnika u odnosu na stabla kod kojih se ozljede pojavljuju iznad 130 cm. S obzirom da se radi o naplodnom sijeku, preostala dubeća stabla neće se još dugo zadržati na svom staništu jer za vrlo kratko razdoblje slijedi dovršni sijek.

Slika 24. Prikaz oguljene kore nastale prilikom udarca tovara

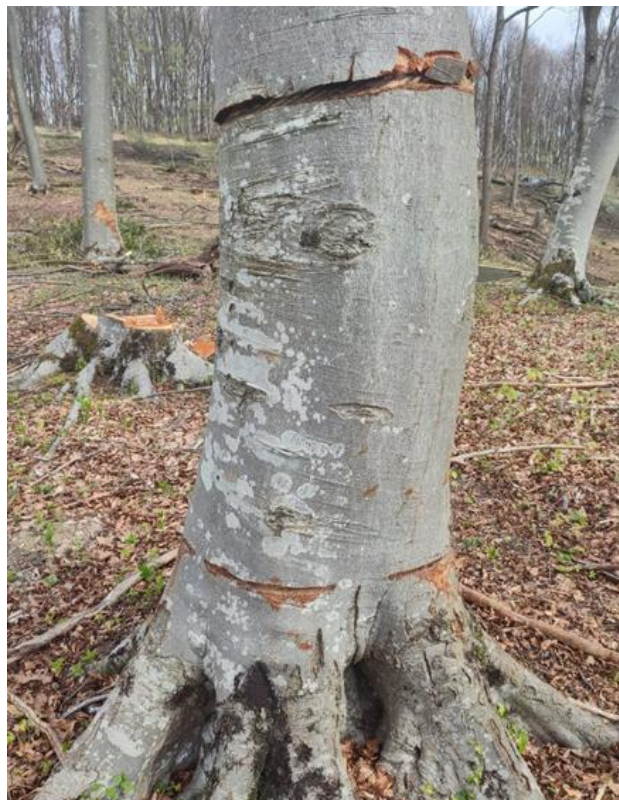
Slika 25. Prikaz štete prouzrokovane sajлом prilikom sidrenja stabla
