**ŠTETE NA DUBEĆIM STABLIMA NAKON  
NAPLODNOG SIJEKA TVRDIH LISTAČA PRIMJENOM  
ŠUMSKE KAMIONSKE ŽIČARE**

**DIPLOMSKI RAD**

**ZAGREB, SRPANJ, 2023.**

Naslov	Štete na dubećim stablima nakon naplodnog sijeka tvrdih listača primjenom šumske kamionske žičare
Title	Demage to residual trees in establishment cut of broadleaf stand by cable yarder
Autor	Iva Žugaj
Adresa autora	Hrvatskog sokola 18, 44400 Glina
Mjesto izrade	Fakultet šumarstva i drvne tehnologije
Vrsta objave	Diplomski rad
Mentor	prof. dr. sc. Željko Zečić
Izradu rada pomogao	Branko Ursić, mag. ing. silv.
Godina objave	2023.
Obujam	31 stranica + 5 tablica + 28 slika + 32 navoda citirane literature
Ključne riječi	Šumska žičara, oštećenja kore i stabla
Keywords	Cable yarder, bark demage and trees
Sažetak	<p>Cilj je istraživanja bio utvrditi intenzitet i strukturu oštećenja preostalih dubećih stabala nakon pridobivanja drva stupnom kamionskom žičarom u naplodnom sijeku obične bukve. Istraživanje je provedeno na području UŠP Nova Gradiška, šumarije Novska u gospodarskoj jedinici Novsko Brdo u odsjeku 59c prilikom provedbe naplodnog sijeka. Površina odsjeka iznosi 16,71 ha, a uređajni razred čini gospodarska sjemenjača hrasta

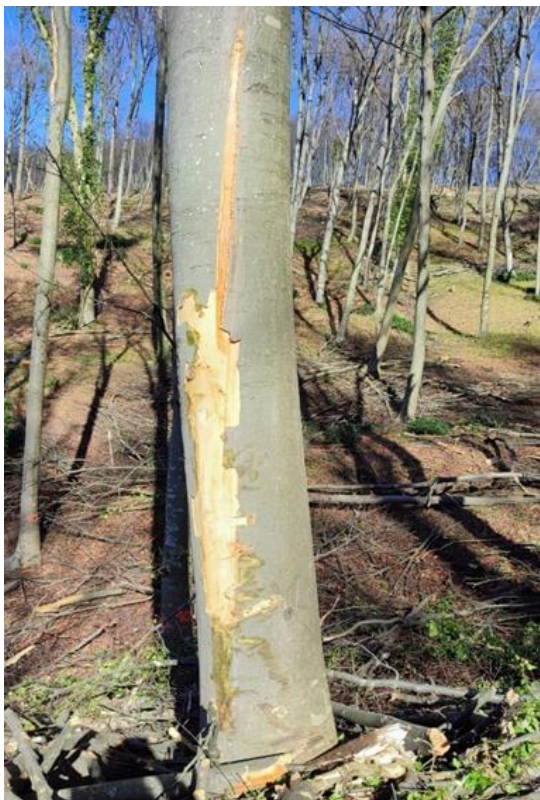
Najviše oštećenja dogodilo se u zoni do 130 cm od tla, odnosno 71 %, a svega 29 % na deblu. Dakle, sa sigurnošću se može reći kako su štete nastale prilikom udaraca iznošenog tovara o određeno dubeće stablo. Nakon debla, najveći postotak ozljeda (26 %) nalazi se na korijenu. Nadalje, na pridanku se nalazi 23 % oštećenja dok je na žilištu prisutno 11 %. Ostala oštećenja su u daleko manjem postotku te se protežu kroz više položaja na stablu što je vidljivo na slici 26.

Slika 24. Prikaz oguljene kore nastale prilikom udarca tovara

- Kroz bolju organizaciju rada, pridržavanjem pravila struke, odnosno poboljšanjem tehnike rada i edukacijom radnika, moglo bi se doći do manjih oštećenja dubućih stabala.
