**ŠTETE NA DUBEĆIM STABLIMA NAKON  
NAPLODNOG SIJEKA TVRDIH LISTAČA PRIMJENOM  
ŠUMSKE KAMIONSKE ŽIČARE**

**DIPLOMSKI RAD**

Istraživanje rada šumske kamionske žičare s procesorskom glavom provedeno je na području UŠP Nova Gradiška, šumarije Novska u gospodarskoj jedinici Novsko Brdo u odsjeku 59c prilikom provedbe naplodnog sijeka.

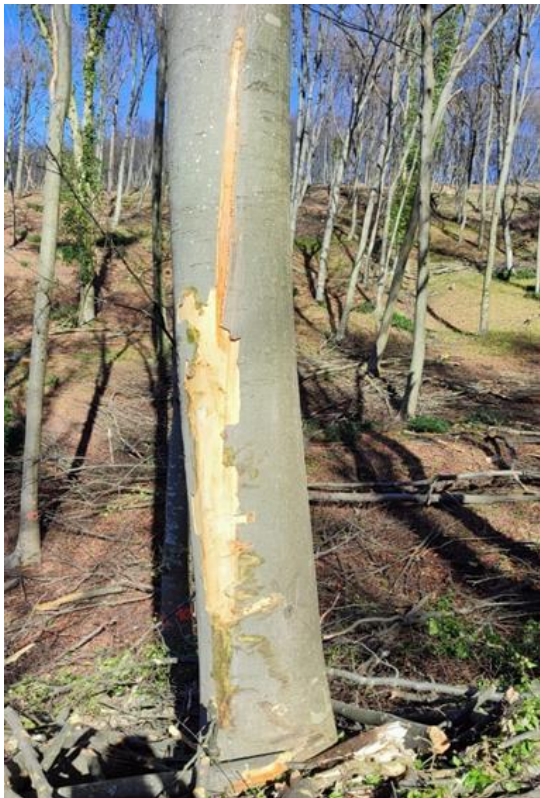
Najviše oštećenja dogodilo se u zoni do 130 cm od tla, odnosno 71 %, a svega 29 % na deblu. Dakle, sa sigurnošću se može reći kako su štete nastale prilikom udaraca iznošenog tovara o određeno dubeće stablo. Nakon debla, najveći postotak ozljeda (26 %) nalazi se na korijenu. Nadalje, na pridanku se nalazi 23 % oštećenja dok je na žilištu prisutno 11 %. Ostala oštećenja su u daleko manjem postotku te se protežu kroz više položaja na stablu što je vidljivo na slici 26.

Smatra se kako su stabla na kojima su prisutne štete do 130 cm od tla više podložne napadu sekundarnih štetnika u odnosu na stabla kod kojih se ozljede pojavljuju iznad 130 cm. S obzirom da se radi o naplodnom sijeku, preostala dubeća stabla neće se još dugo zadržati na svom staništu jer za vrlo kratko razdoblje slijedi dovršni sijek.

Slika 24. Prikaz oguljene kore nastale prilikom udarca tovara

- Kroz bolju organizaciju rada, pridržavanjem pravila struke, odnosno poboljšanjem tehnike rada i edukacijom radnika, moglo bi se doći do manjih oštećenja dubućih stabala.
