Master's thesis / Diplomski rad

**ŠTETE NA DUBEĆIM STABLIMA NAKON
NAPLODNOG SIJEKA TVRDIH LISTAČA PRIMJENOM
ŠUMSKE KAMIONSKE ŽIČARE**

DIPLOMSKI RAD

ZAGREB, SRPANJ, 2023.

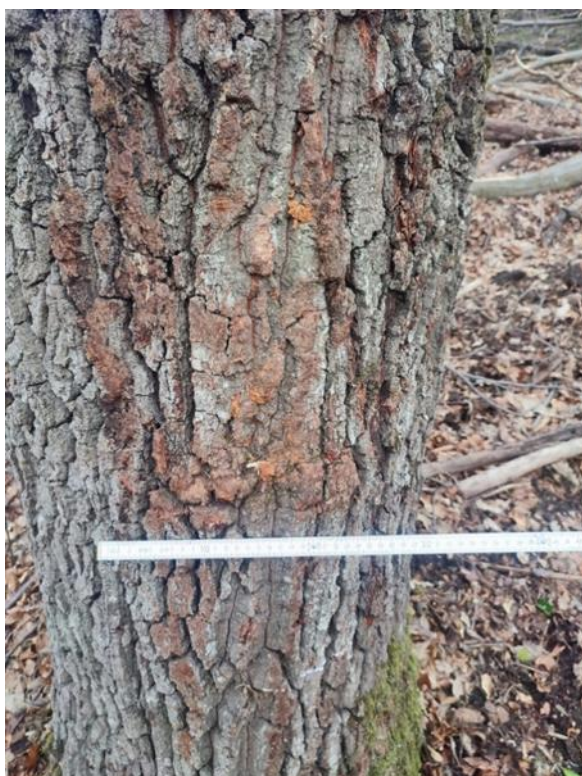
Oštećenja na stablima kod kojih nije vidljiv kambij, odnosno oštećenje gdje je oštećen samo vanjski, mrtvi dio kore, smatramo nagnječenjem kore. Prilikom svake ozljede kore javljaju se povoljni uvjeti za gljive truležnice međutim kod nagnječene kore, pojava infekcija je manja nego kod oguljene kore.

Slika 14. Prikaz nagnječene kore hrasta

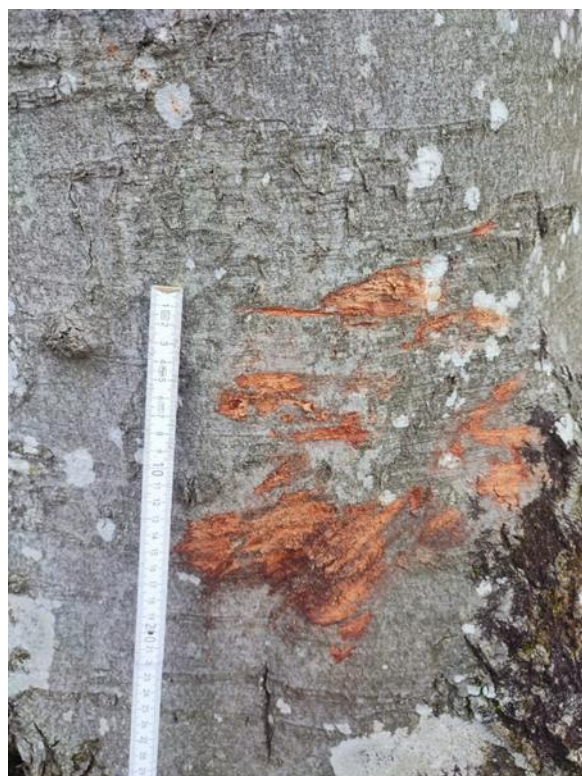
Slika 15. Prikaz nagnječene kore bukve

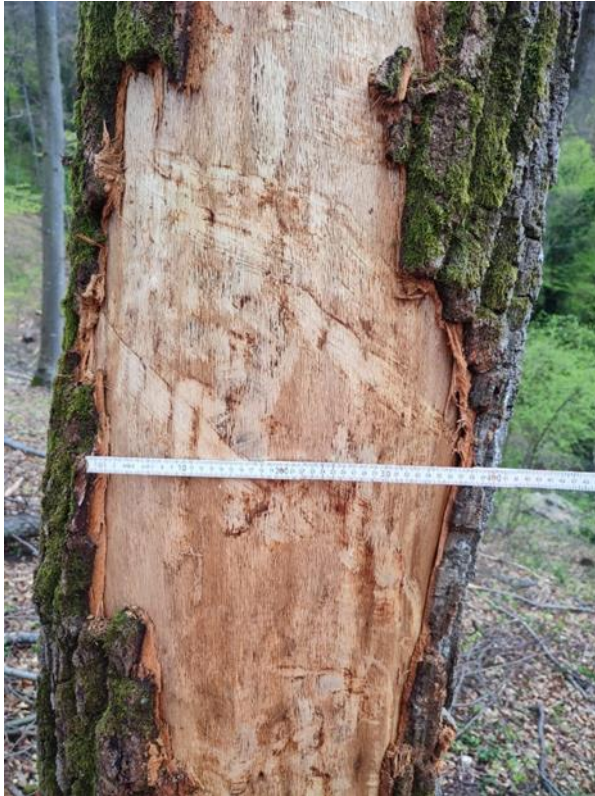
Pod oguljenom korom smatramo oštećenja koja su s fitopatološkog aspekta veća od nagnječene kore s obzirom da se kod nagnječene kore, gljivične infekcije u većini slučajeva ne pojavljuju.

Slika 17. Prikaz štete u vidu oguljene kore hrasta

Površina ozljeda kore nastalih prilikom iznošenja sortimenata uvelike ovise o debljini kore, tj. može se razlikovati s obzirom na vrstu drveća. Kod vrsta drveća s tankom i glatkom korom, mehanička oštećenja puno su češća. Stoga, prilikom iste

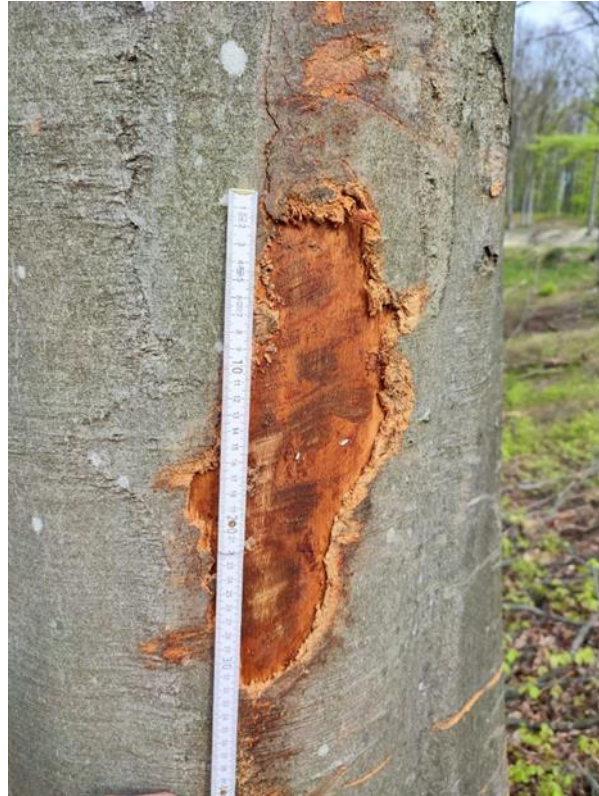
Slika 18. Prikaz štete u vidu oguljene kore bukve

jačine udarca, veća šteta će se pojaviti kod glatke kore, u ovom slučaju kod bukve u odnosu na hrapavu koru hrasta.

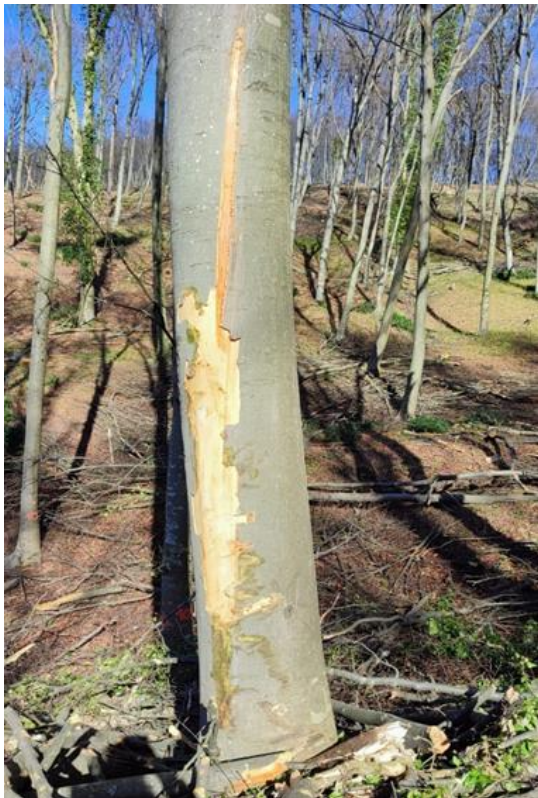
Najviše oštećenja dogodilo se u zoni do 130 cm od tla, odnosno 71 %, a svega 29 % na deblu. Dakle, sa sigurnošću se može reći kako su štete nastale prilikom udaraca iznošenog tovara o određeno dubeće stablo. Nakon debla, najveći postotak ozljeda (26 %) nalazi se na korijenu. Nadalje, na pridanku se nalazi 23 % oštećenja dok je na žilištu prisutno 11 %. Ostala oštećenja su u daleko manjem postotku te se protežu kroz više položaja na stablu što je vidljivo na slici 26.

Smatra se kako su stabla na kojima su prisutne štete do 130 cm od tla više podložne napadu sekundarnih štetnika u odnosu na stabla kod kojih se ozljede pojavljuju iznad 130 cm. S obzirom da se radi o naplodnom sijeku, preostala dubeća stabla neće se još dugo zadržati na svom staništu jer za vrlo kratko razdoblje slijedi dovršni sijek.

Slika 24. Prikaz oguljene kore nastale prilikom udarca tovara

- Kroz bolju organizaciju rada, pridržavanjem pravila struke, odnosno poboljšanjem tehnike rada i edukacijom radnika, moglo bi se doći do manjih oštećenja dubućih stabala.

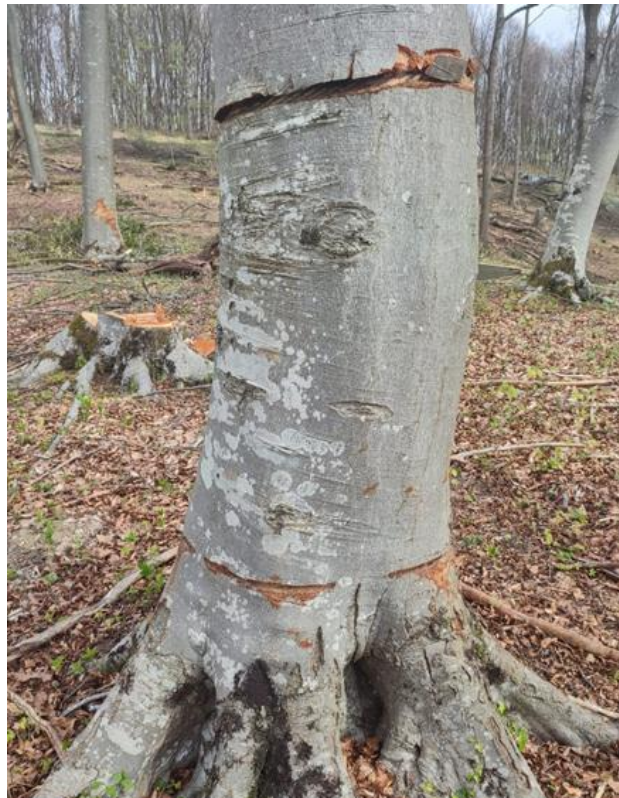
Slika 25. Prikaz štete prouzrokovane sajлом prilikom sidrenja stabla
