# Štete na dubećim stablima u proredi bjelogorične sastojevine mehaniziranim sustavom pridobivanja drva

**ŠTETE NA DUBEĆIM STABLIMA U PROREDI**  
**BJELOGORIČNE SASTOJINE MEHANIZIRANIM SUSTAVOM**  
**PRIDOBIVANJA DRVA**

**DIPLOMSKI RAD**

**ZAGREB, LIPANJ, 2019.**

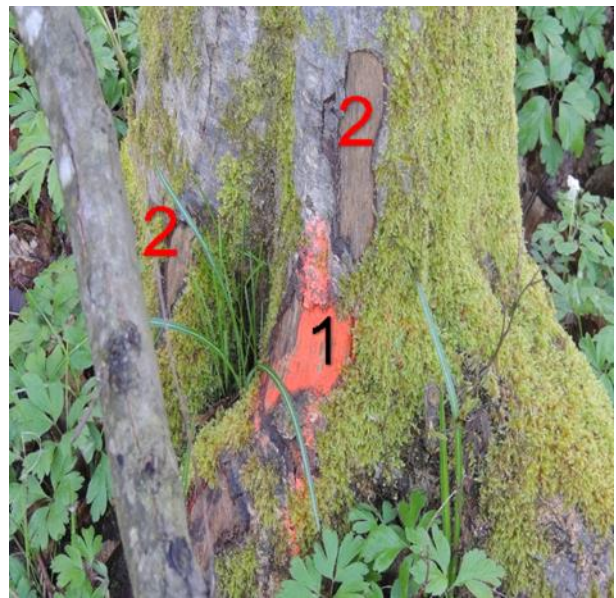
Slika 13. Prikaz položaja stabala uz »harvestersku prugu« (X) Slika 14. Uzrok oštećenja, 1 - harvester, 2 - forvarder

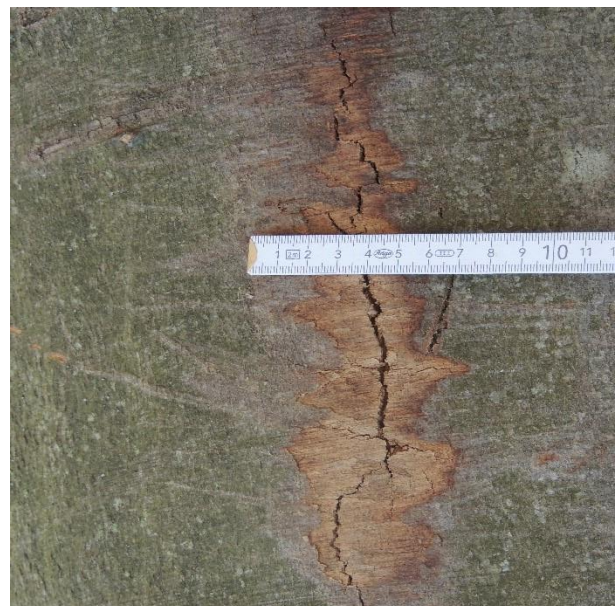
Slika 25. Nagnječenje kore

Ukupno je evidentirano 29 nagnječenja kore na 21 stablu u odsjeku 14b, a u odsjeku 14c, 31 nagnječenje kore na 25 stabala. Na slici 24 vidi se kako je većina oštećenja u obliku nagnječene kore, u oba odsjeka veličine do 200 cm<sup>2</sup>. U odsjeku 14b površina najvećeg nagnječenja bila je 1104 cm<sup>2</sup>, a na jednom stablu evidentirana su najviše tri nagnječenja kore. U odsjeku 14c površina najvećeg nagnječenja bila je 695 cm<sup>2</sup>, a na jednom stablu evidentirana su najviše dva nagnječenja kore.

Kako se gljivična infekcija na stablima s nagnječenom korom u pravilu ne očekuje, a takvih je oštećenja značajno manje u odnosu na oguljenu koru, ista nisu detaljnije analizirana.
