**ŠTETE NA DUBEĆIM STABLIMA NAKON  
NAPLODNOG SIJEKA TVRDIH LISTAČA PRIMJENOM  
ŠUMSKE KAMIONSKE ŽIČARE**

**DIPLOMSKI RAD**

**ZAGREB, SRPANJ, 2023.**

Istraživanje rada šumske kamionske žičare s procesorskom glavom provedeno je na području UŠP Nova Gradiška, šumarije Novska u gospodarskoj jedinici Novsko Brdo u odsjeku 59c prilikom provedbe napludnog sijeka.

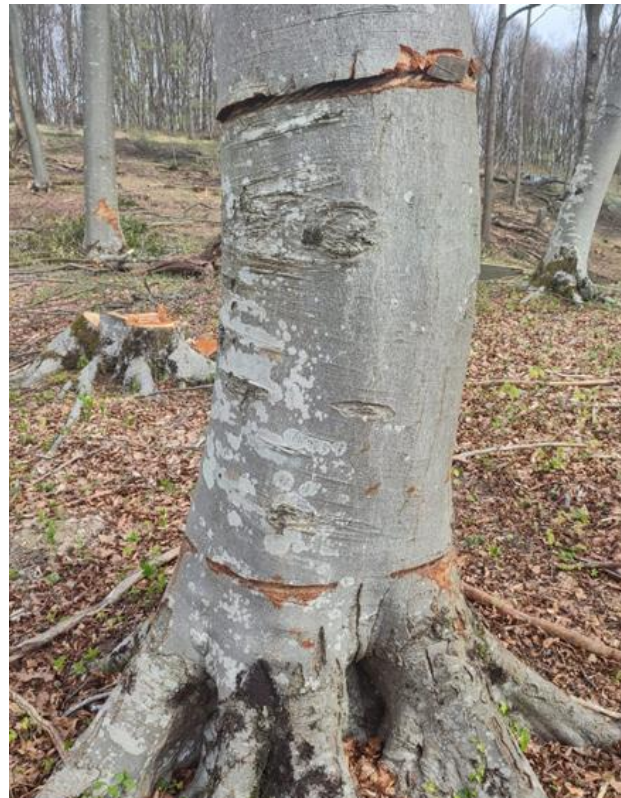
Slika 25. Prikaz štete prouzrokovane sajлом prilikom sidrenja stabla
