**ŠTETE NA DUBEĆIM STABLIMA NAKON
NAPLODNOG SIJEKA TVRDIH LISTAČA PRIMJENOM
ŠUMSKE KAMIONSKE ŽIČARE**

DIPLOMSKI RAD

ZAGREB, SRPANJ, 2023.

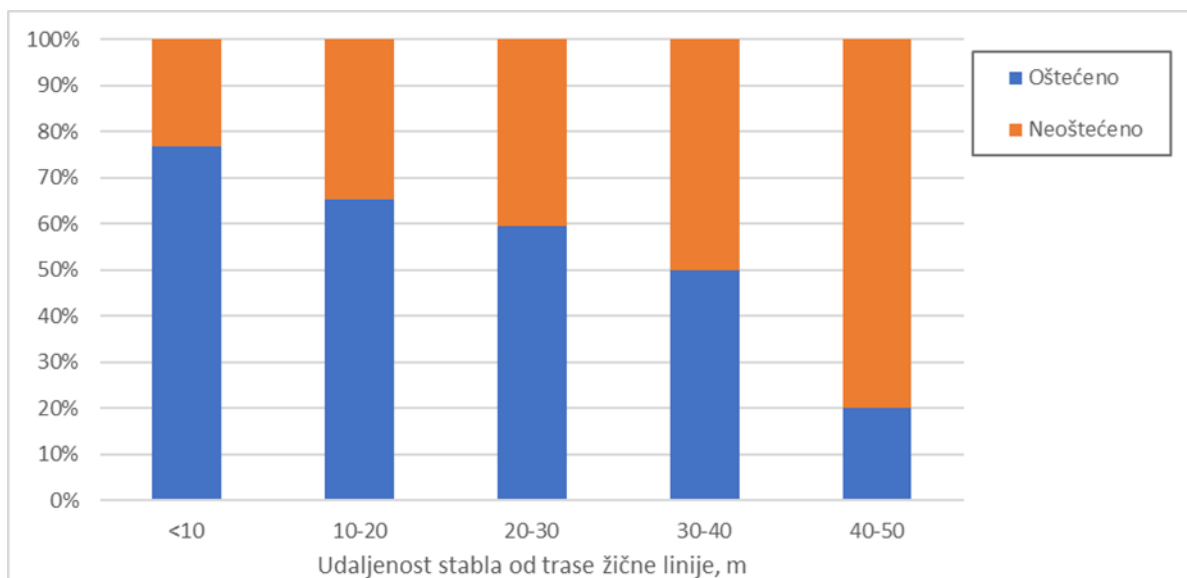
Na slici 27 se vidi kako je najviše oštećenih stabala, tj. 76,74 % uz trasu žične linije, odnosno na udaljenosti manjoj od 10 m. Također, na udaljenosti manjoj od 10 m je 23,26 % neoštećenih stabala. Međutim, na slici 27 su isključena ona stabla kod kojih je oguljena kora manja od kvadrata prsnog promjera te su ta stabla prikazana na slici 28.

Slika 27. Prikaz svih oštećenja stabala u odnosu na trasu žične linije

- Kroz bolju organizaciju rada, pridržavanjem pravila struke, odnosno poboljšanjem tehnike rada i edukacijom radnika, moglo bi se doći do manjih oštećenja dubelih stabala.

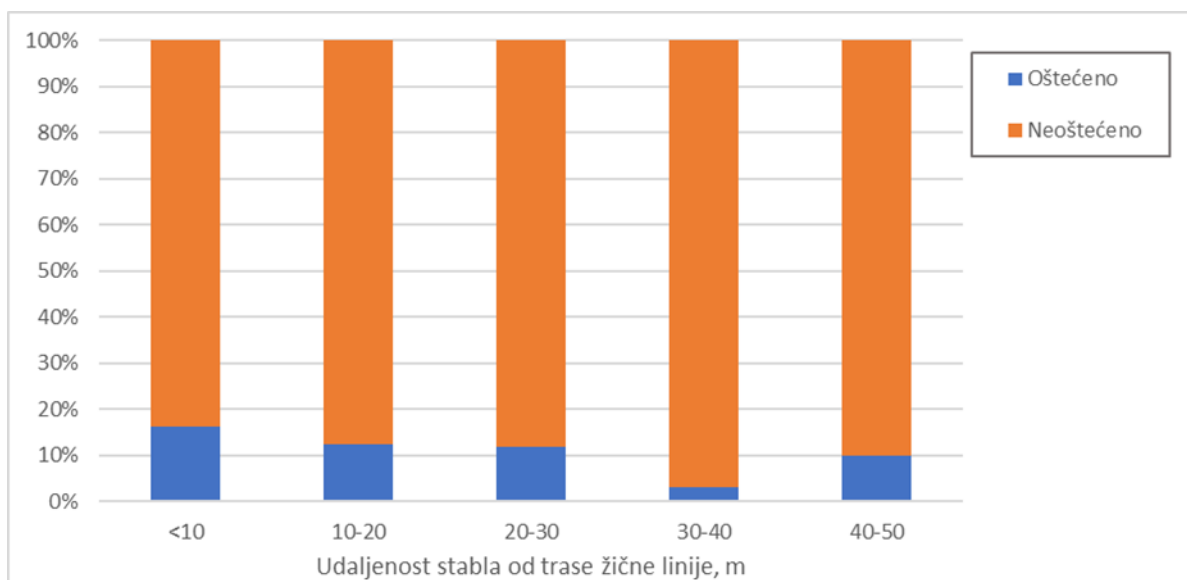
Na slici 28 prikazana su oštećenja kod kojih je oguljena kora veća od kvadrata prsnog promjera te su prema tome te ozljede kritične. Na udaljenosti manjoj od 10 m, udio oštećenih stabala iznosi 16,28 %. Iako broj ozlijeđenih stabala opada s povećanjem udaljenosti, štete koje su nastale su i dalje veće od onih koje bi u normalnim uvjetima bile dozvoljene.

Slika 28. Prikaz većih oštećenja stabala u odnosu na trasu žične linije
