**ŠTETE NA DUBEĆIM STABLIMA NAKON
NAPLODNOG SIJEKA TVRDIH LISTAČA PRIMJENOM
ŠUMSKE KAMIONSKE ŽIČARE**

DIPLOMSKI RAD

ZAGREB, SRPANJ, 2023.

Predmet: Šumske tehnike i tehnologije

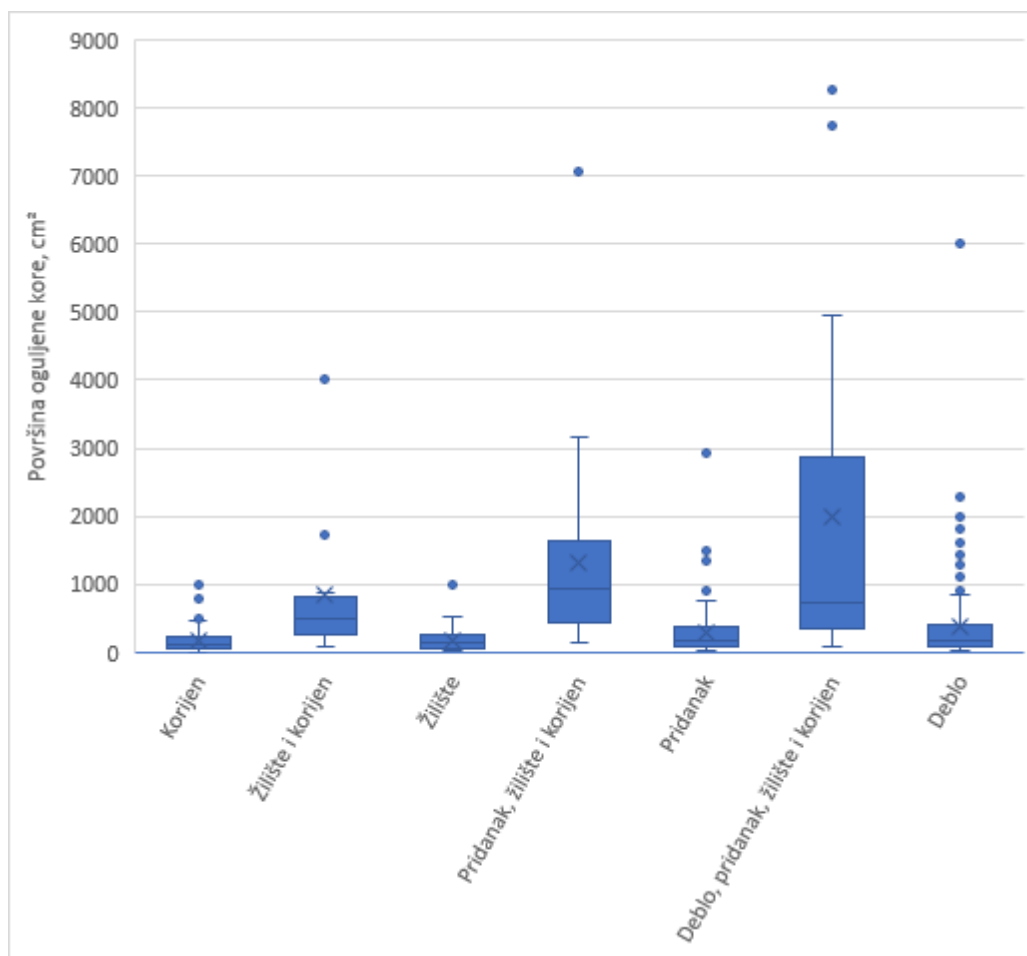
Slika 19. Površina oguljene kore (po ozljedi)

Na slici 19 grafički su prikazana najveća oštećenja koja su zabilježena na položajima debla, pridanka i žilišta te u prosjeku iznose 4.313,00 cm² dok se najmanja oštećenja pojavljuju na korijenu i u prosjeku iznose 157,07 cm². Nakon obrade podataka utvrđeno je kako je 32,86 % ozljeda veličine ispod 100 cm² te se za takva oštećenja smatra kako je smanjena pogodnost za zarazu sporama gljiva. Udio stabala s oguljenom korom koja prema veličini pripada kategoriji ozbiljnih oštećenja (> 501 cm²) iznosi 18,35 %.

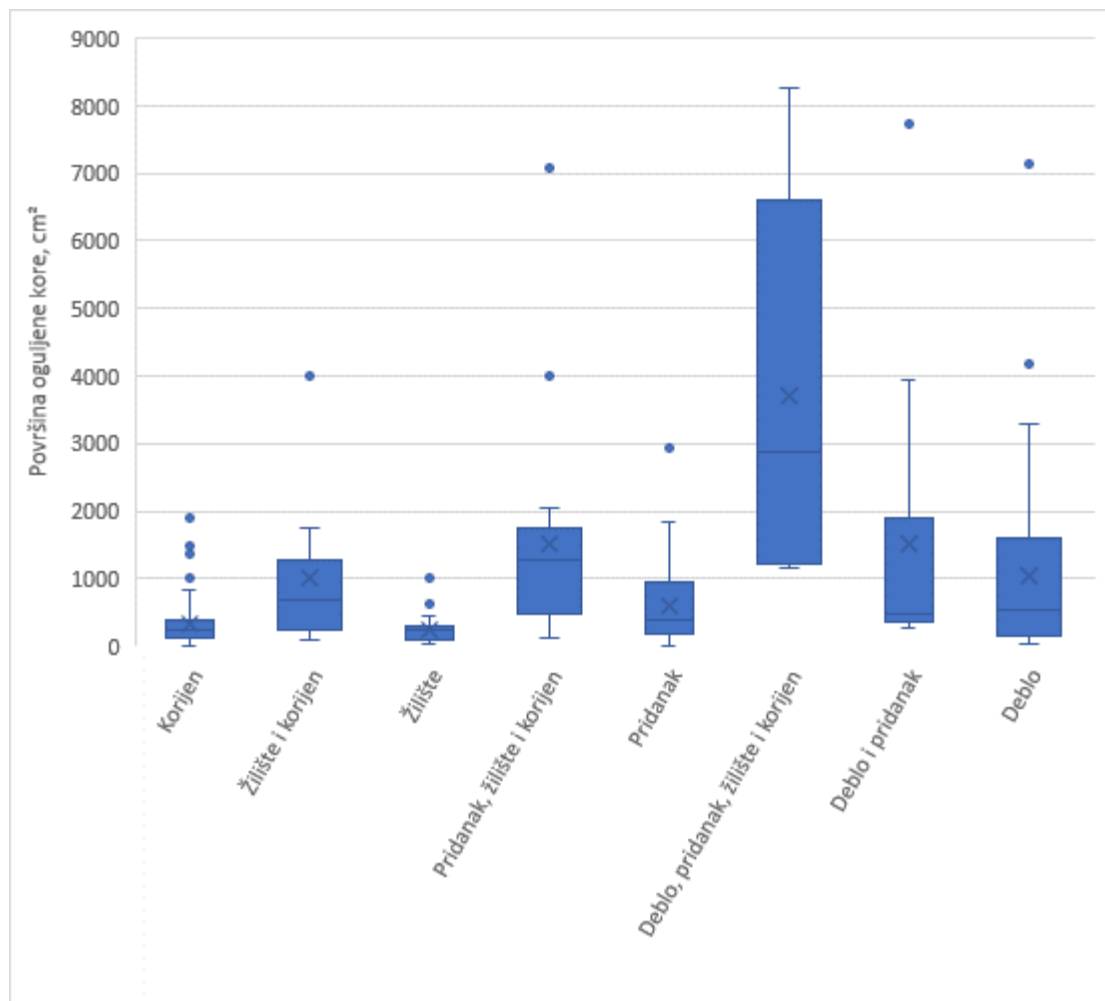
Slika 20. Površina oguljene kore (po stablu)

Na slici 20 grafički su prikazana oštećenja koja su nastala sumiranjem svih ozljeda na svakom pojedinom stablu. Najveća oštećenja zabilježena su na deblu, pridanku i

žilištu te iznose 4.313,00 cm² dok se najmanje oštećenja nalazi na korijenu i iznosi 345,07 cm².
