# Štete na dubećim stablima nakon naplodnog sijeka tvrdih listača primjenom šumske kamionske žičare

Master's thesis / Diplomski rad

**SVEUČILIŠTE U ZAGREBU  
FAKULTET ŠUMARSTVA I DRVNE TEHNOLOGIJE**

Istraživanje rada šumske kamionske žičare s procesorskom glavom provedeno je na području UŠP Nova Gradiška, šumarije Novska u gospodarskoj jedinici Novsko Brdo u odsjeku 59c prilikom provedbe naplodnog sijeka.

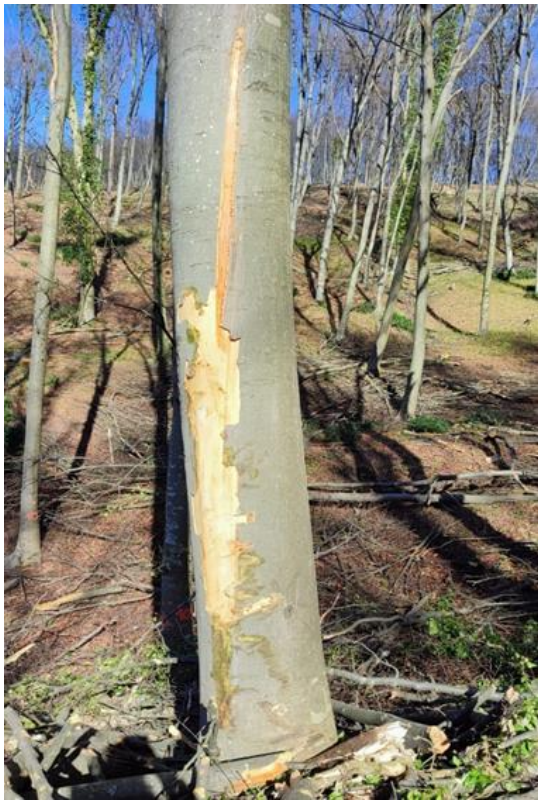
Najviše oštećenja dogodilo se u zoni do 130 cm od tla, odnosno 71 %, a svega 29 % na deblu. Dakle, sa sigurnošću se može reći kako su štete nastale prilikom udaraca iznošenog tovara o određeno dubeće stablo. Nakon debla, najveći postotak ozljeda (26 %) nalazi se na korijenu. Nadalje, na pridanku se nalazi 23 % oštećenja dok je na žilištu prisutno 11 %. Ostala oštećenja su u daleko manjem postotku te se protežu kroz više položaja na stablu što je vidljivo na slici 26.

Smatra se kako su stabla na kojima su prisutne štete do 130 cm od tla više podložne napadu sekundarnih štetnika u odnosu na stabla kod kojih se ozljede pojavljuju iznad 130 cm. S obzirom da se radi o naplodnom sijeku, preostala dubeća stabla neće se još dugo zadržati na svom staništu jer za vrlo kratko razdoblje slijedi dovršni sijek.

Slika 24. Prikaz oguljene kore nastale prilikom udarca tovara

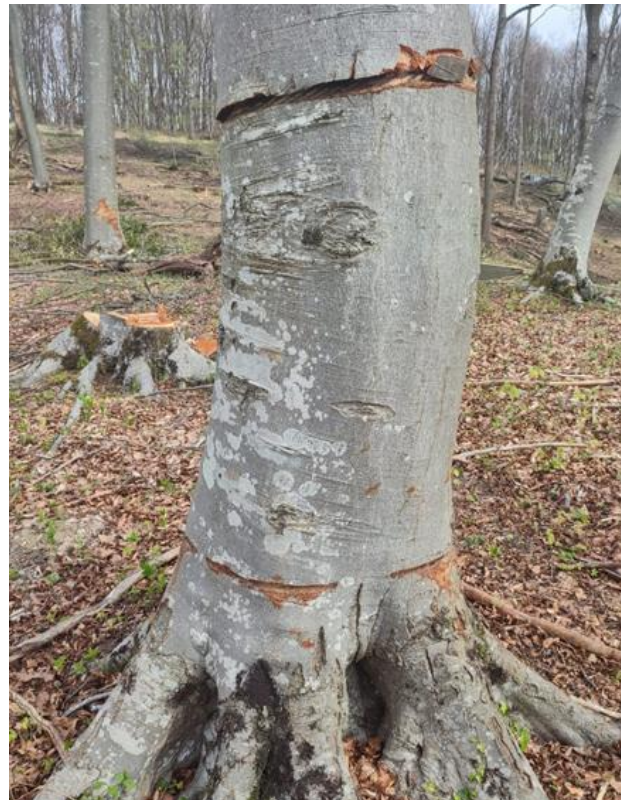
Slika 25. Prikaz štete prouzrokovane sajлом prilikom sidrenja stabla
