Master's thesis / Diplomski rad

**ŠTETE NA DUBEĆIM STABLIMA NAKON  
NAPLODNOG SIJEKA TVRDIH LISTAČA PRIMJENOM  
ŠUMSKE KAMIONSKE ŽIČARE**

**DIPLOMSKI RAD**

**ZAGREB, SRPANJ, 2023.**

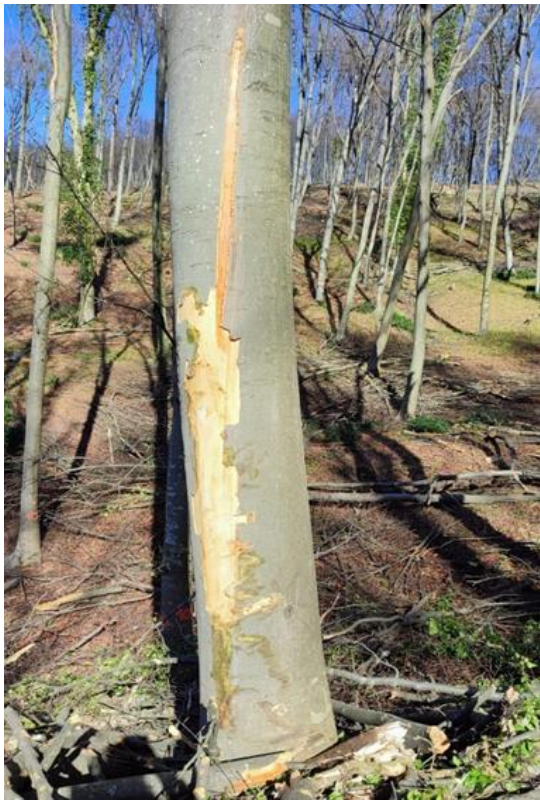
Najviše oštećenja dogodilo se u zoni do 130 cm od tla, odnosno 71 %, a svega 29 % na deblu. Dakle, sa sigurnošću se može reći kako su štete nastale prilikom udaraca iznošenog tovara o određeno dubeće stablo. Nakon debla, najveći postotak ozljeda (26 %) nalazi se na korijenu. Nadalje, na pridanku se nalazi 23 % oštećenja dok je na žilištu prisutno 11 %. Ostala oštećenja su u daleko manjem postotku te se protežu kroz više položaja na stablu što je vidljivo na slici 26.

Smatra se kako su stabla na kojima su prisutne štete do 130 cm od tla više podložne napadu sekundarnih štetnika u odnosu na stabla kod kojih se ozljede pojavljuju iznad 130 cm. S obzirom da se radi o naplodnom sijeku, preostala dubeća stabla neće se još dugo zadržati na svom staništu jer za vrlo kratko razdoblje slijedi dovršni sijek.

Slika 24. Prikaz oguljene kore nastale prilikom udarca tovara

- Kroz bolju organizaciju rada, pridržavanjem pravila struke, odnosno poboljšanjem tehnike rada i edukacijom radnika, moglo bi se doći do manjih oštećenja dubelih stabala.

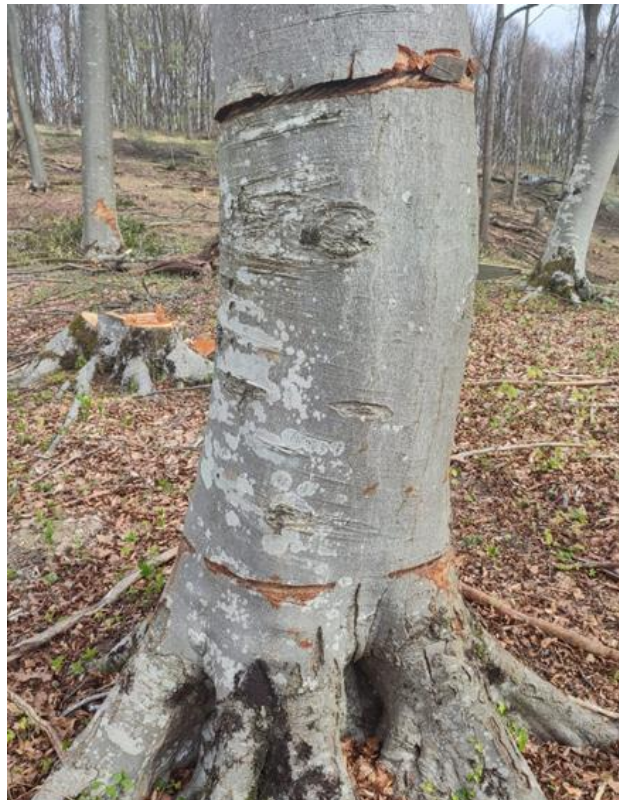
Slika 25. Prikaz štete prouzrokovane sajlom prilikom sidrenja stabla
