# Štete na dubećim stablima nakon naplodnog sijeka tvrdih listača primjenom šumske kamionske žičare

Master's thesis / Diplomski rad

2023

Istraživanje rada šumske kamionske žičare s procesorskom glavom provedeno je na području UŠP Nova Gradiška, šumarije Novska u gospodarskoj jedinici Novsko Brdo u odsjeku 59c prilikom provedbe napludnog sijeka.

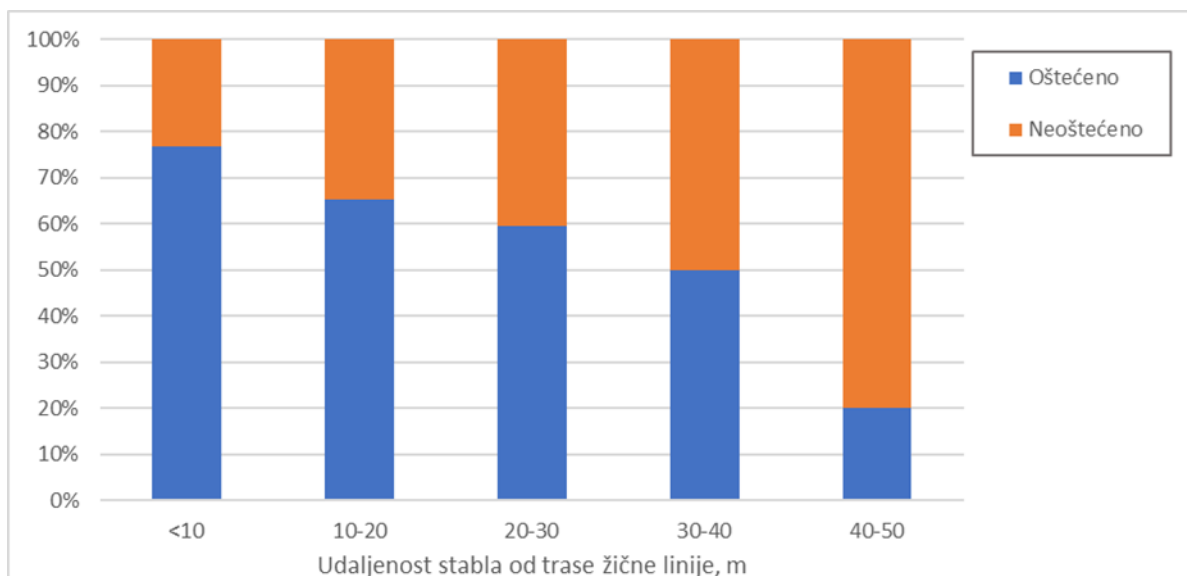
Na slici 27 se vidi kako je najviše oštećenih stabala, tj. 76,74 % uz trasu žične linije, odnosno na udaljenosti manjoj od 10 m. Također, na udaljenosti manjoj od 10 m je 23,26 % neoštećenih stabala. Međutim, na slici 27 su isključena ona stabla kod kojih je oguljena kora manja od kvadrata prsnog promjera te su ta stabla prikazana na slici 28.

Slika 27. Prikaz svih oštećenja stabala u odnosu na trasu žične linije

- Kroz bolju organizaciju rada, pridržavanjem pravila struke, odnosno poboljšanjem tehnike rada i edukacijom radnika, moglo bi se doći do manjih oštećenja dubućih stabala.

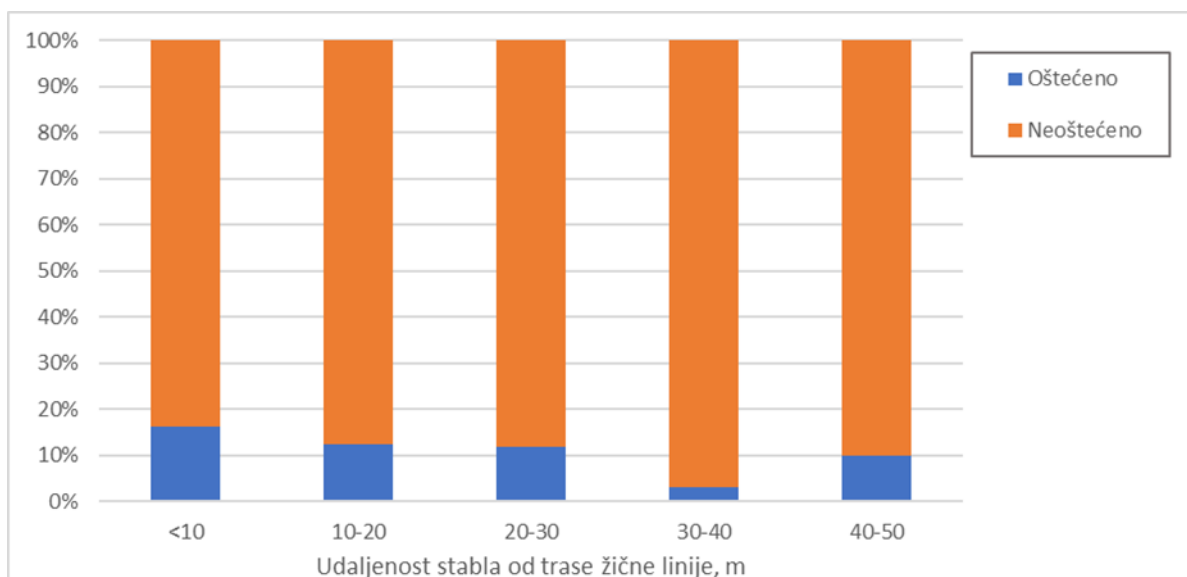
Na slici 28 prikazana su oštećenja kod kojih je oguljena kora veća od kvadrata prsnog promjera te su prema tome te ozljede kritične. Na udaljenosti manjoj od 10 m, udio oštećenih stabala iznosi 16,28 %. Iako broj ozlijeđenih stabala opada s povećanjem udaljenosti, štete koje su nastale su i dalje veće od onih koje bi u normalnim uvjetima bile dozvoljene.

Slika 28. Prikaz većih oštećenja stabala u odnosu na trasu žične linije

Budući da je više iznošenih sortimenata prolazilo pored stabala koja su bliže žičnoj liniji, veća je mogućnost da se upravo ta stabla, stabla u blizini žične linije, ozlijede. Udaljavanjem od trase žične linije, smanjuje se broj oštećenih stabala. Prema tome, stablo koje se nalazi na većoj udaljenosti od trase žične linije smatra se sigurnijim. Na temelju ovih rezultata utvrđeno je kako udjel oštećenja stabala uvelike ovisi o udaljenosti stabala od trase žične linije.
