**ŠTETE NA DUBEĆIM STABLIMA NAKON
NAPLODNOG SIJEKA TVRDIH LISTAČA PRIMJENOM
ŠUMSKE KAMIONSKE ŽIČARE**

DIPLOMSKI RAD

ZAGREB, SRPANJ, 2023.

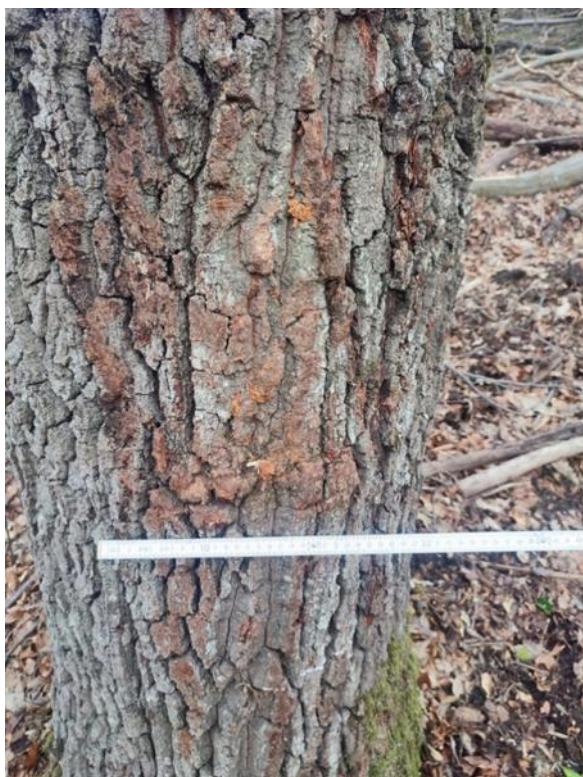
Prilikom terenskog istraživanja, evidentirano je 17 stabala kod kojih je prisutno oštećenje samo u vidu nagnječenja kore.

Slika 14. Prikaz nagnječene kore hrasta

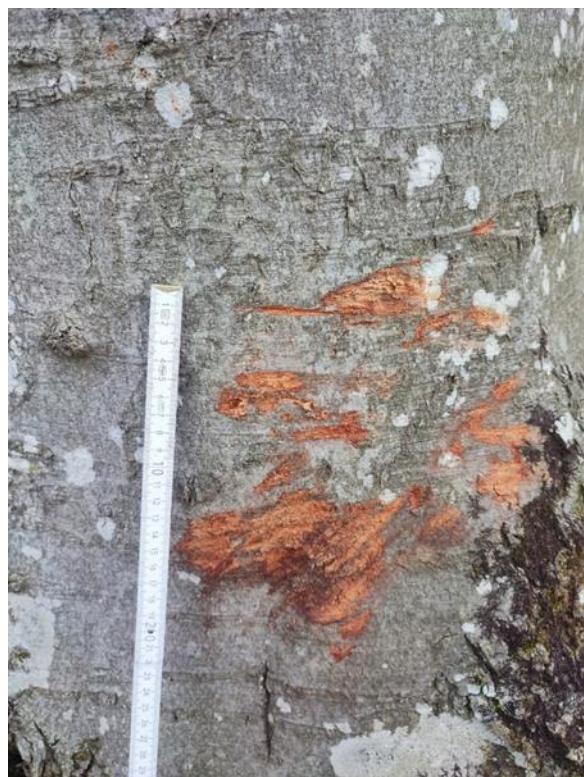
Slika 15. Prikaz nagnječene kore bukve

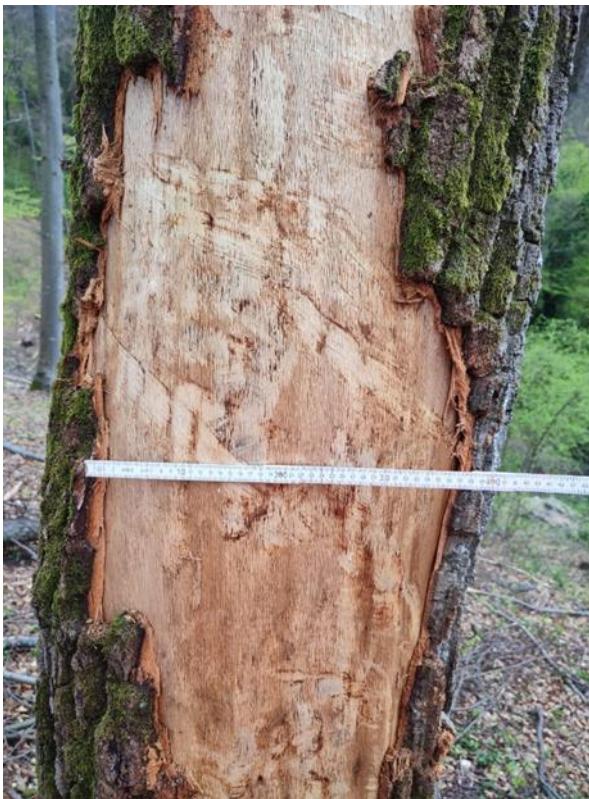
Na 179 zabilježenih stabala u istraživanom odsjeku, broj stabala koji je imao oštećenja u vidu oguljene kore iznosi 111, a broj stabala kod kojih je zabilježena samo oguljena kora iznosi 33.

Slika 17. Prikaz štete u vidu oguljene kore hrasta

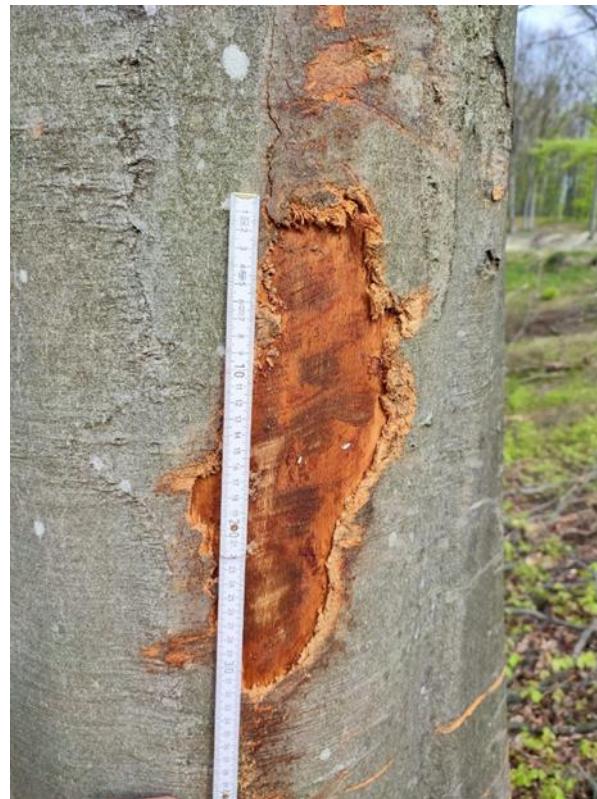
Slika 18. Prikaz štete u vidu oguljene kore bukve

Površina ozljeda kore nastalih prilikom iznošenja sortimenata uvelike ovise o debljini kore, tj. može se razlikovati s obzirom na vrstu drveća. Kod vrsta drveća s tankom i glatkom korom, mehanička oštećenja puno su češća. Stoga, prilikom iste

jačine udarca, veća šteta će se pojaviti kod glatke kore, u ovom slučaju kod bukve u odnosu na hrapavu koru hrasta.

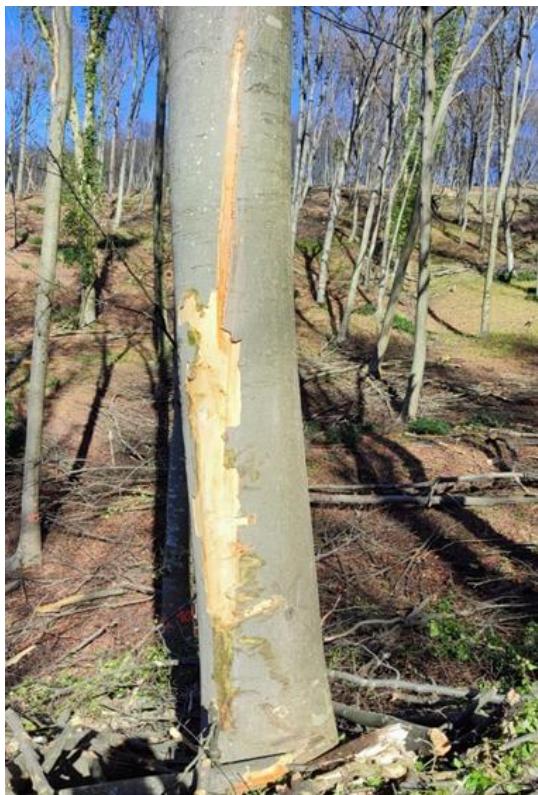
Najviše oštećenja dogodilo se u zoni do 130 cm od tla, odnosno 71 %, a svega 29 % na deblu. Dakle, sa sigurnošću se može reći kako su štete nastale prilikom udaraca iznošenog tovara o određeno dubeće stablo. Nakon debla, najveći postotak ozljeda (26 %) nalazi se na korijenu. Nadalje, na pridanku se nalazi 23 % oštećenja dok je na žilištu prisutno 11 %. Ostala oštećenja su u daleko manjem postotku te se protežu kroz više položaja na stablu što je vidljivo na slici 26.

Smatra se kako su stabla na kojima su prisutne štete do 130 cm od tla više podložne napadu sekundarnih štetnika u odnosu na stabla kod kojih se ozljeđe pojavljuju iznad 130 cm. S obzirom da se radi o naplodnom sijeku, preostala dubeća stabla neće se još dugo zadržati na svom staništu jer za vrlo kratko razdoblje slijedi dovršni sijek.

Slika 24. Prikaz oguljene kore nastale prilikom udarca tovara

- Kroz bolju organizaciju rada, pridržavanjem pravila struke, odnosno poboljšanjem tehnike rada i edukacijom radnika, moglo bi se doći do manjih oštećenja dubećih stabala.

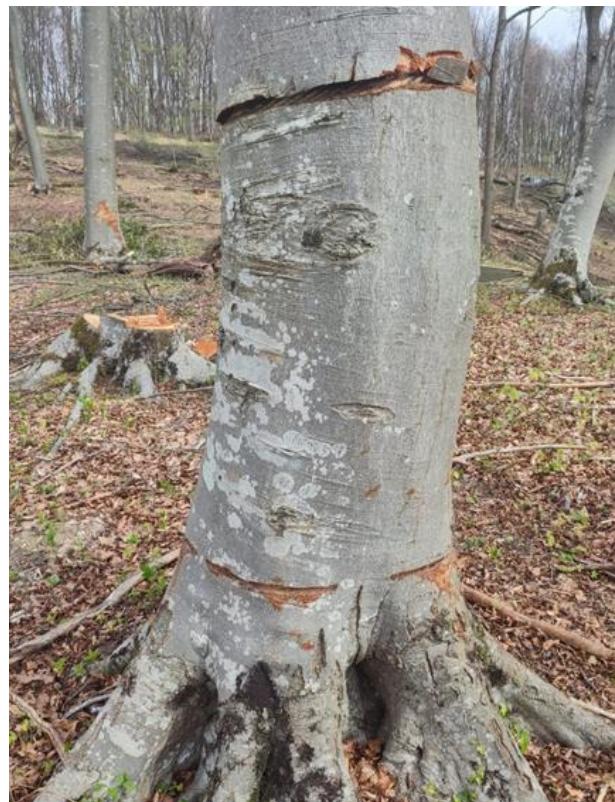
zaljuljao, a potom napravio štete na stablima uz trasu žične linije. U nekolicini slučajeva prilikom iznošenja tovara, tovar bi se otkačio, a ukoliko se to dogodilo na strmom nagibu, zaustavio bi se udarcem o prvo stablo na kojem bi stvorio štetu. Nadalje, tijekom terenskog istraživanja utvrđeno je kako je veći broj šteta nastao prilikom privitlavanja tovara s veće udaljenosti. Za očekivati je kako će postrano privitlavanje tovara s ruba odsjeka stvoriti veće štete nego privitlavanje uz trasu žične linije s obzirom da prilikom privitlavanja prolazi između većeg broja dubećih stabala.

Slika 25. Prikaz štete prouzrokovane sajalom prilikom sidrenja stabla
