Master's thesis / Diplomski rad

**ŠTETE NA DUBEĆIM STABLIMA NAKON  
NAPLODNOG SIJEKA TVRDIH LISTAČA PRIMJENOM  
ŠUMSKE KAMIONSKE ŽIČARE**

**DIPLOMSKI RAD**

**ZAGREB, SRPANJ, 2023.**

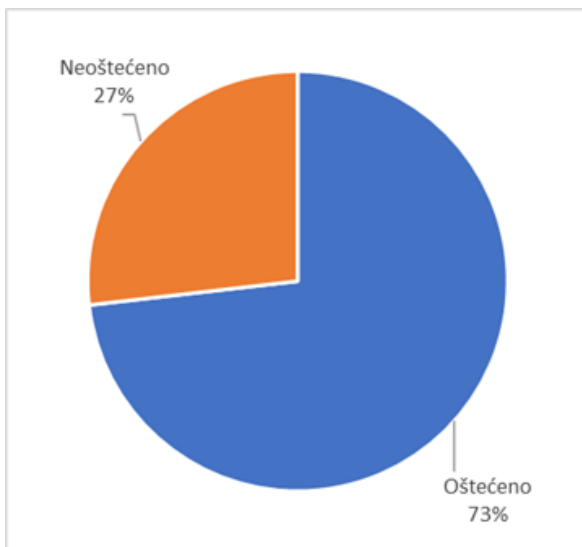
Slika 12. Udio oštećenih stabala u odsjeku 59c

Nakon provedbe napludnog sijeka u gospodarskoj jedinici Novsko Brdo u odsjeku 59c, zabilježeno je 179 stabala od kojih je 131 oštećeno dok je 48 neoštećenih. S obzirom na vrstu oštećenja, nagnječena i oguljena kora se pojavljuju na najvećem broju stabala, nakon toga slijedi oguljena, a potom nagnječena kora. Evidentirano je 78 stabala s nagnječenom i oguljenom korom, na 33 stabala evidentirana je samo oguljena kora dok je na 17 stabala oštećenje vidljivo samo u obliku nagnječene kore. U ukupnom broju svih oštećenih stabala, oštećenje u obliku polomljenog i/ili izvaljenog stabla te stabla s polomljenim granama bila su vrlo malo zastupljena (2 %). S obzirom na vrstu drveća, od 151 stabla obične bukve, oštećeno je 112 stabala što je 74,17 % dok je od 22 stabla hrasta cera, oštećeno 18 stabala, odnosno 81,81 % hrasta cera je oštećeno.

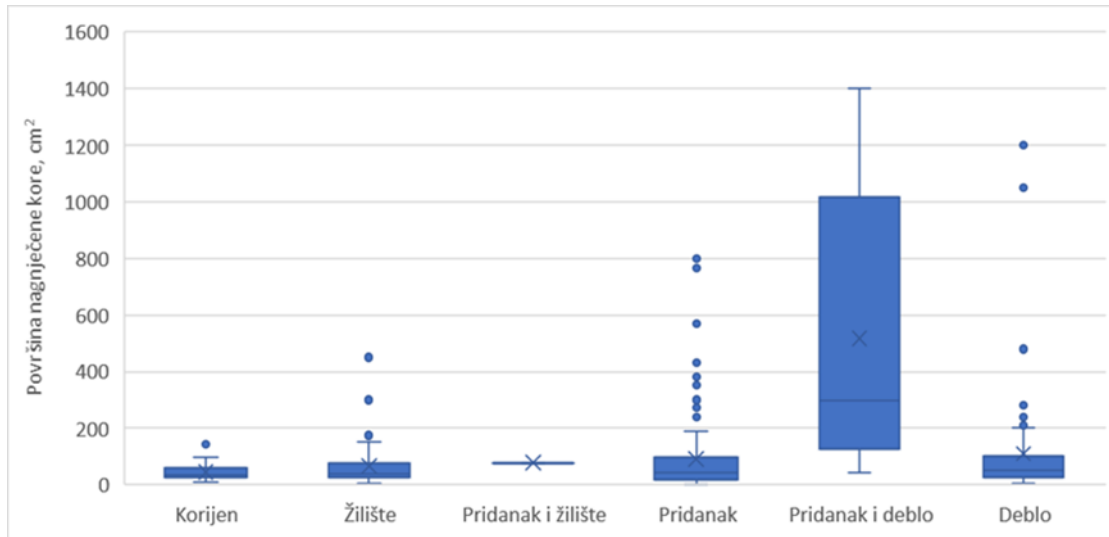
Slika 16. Prikaz površine nagnječene kore

U istraživanom odsjeku 59c, evidentirano je 179 stabala dok je na 13 % stabala zabilježena šteta u obliku nagnječenja kore. Na jednom bukovom stablu zabilježena je površina nagnječene kore 1882 cm<sup>2</sup>, a to je najveća površina, tj. suma oštećenja zabilježenih na jednom stablu dok s druge strane najmanja površina oštećenja iznosi 8 cm<sup>2</sup>. Tijekom izmjere, procjenom je određena najveća ozljeda veličine 1400 cm<sup>2</sup> koja je zahvaćala područje pridanka i debla, a na pridanku je zabilježena najmanja ozljeda površine 2 cm<sup>2</sup>.

U prosjeku najveća površina ozljeda utvrđena je na pridanku i deblu, a iznosi 517 cm<sup>2</sup> dok s druge strane na korijenu je zabilježena površina od 46 cm<sup>2</sup> što je ujedno najmanja suma oštećenja nagnječene kore.

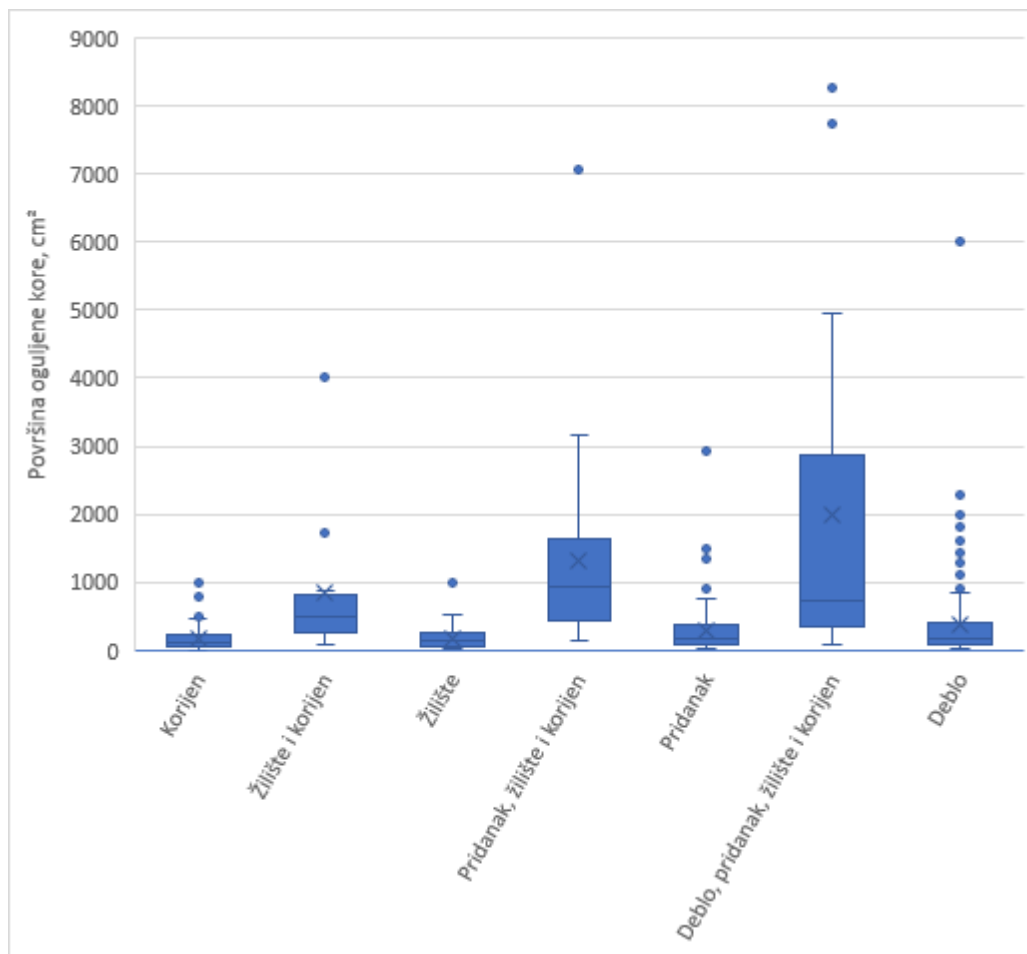
Slika 19. Površina oguljene kore (po ozljedi)

Na slici 19 grafički su prikazana najveća oštećenja koja su zabilježena na položajima debla, pridanka i žilišta te u prosjeku iznose 4.313,00 cm<sup>2</sup> dok se najmanja oštećenja pojavljuju na korijenu i u prosjeku iznose 157,07 cm<sup>2</sup>. Nakon obrade podataka utvrđeno je kako je 32,86 % ozljeda veličine ispod 100 cm<sup>2</sup> te se za takva oštećenja smatra kako je smanjena pogodnost za zarazu sporama gljiva. Udio stabala s oguljenom korom koja prema veličini pripada kategoriji ozbiljnih oštećenja (> 501 cm<sup>2</sup>) iznosi 18,35 %.

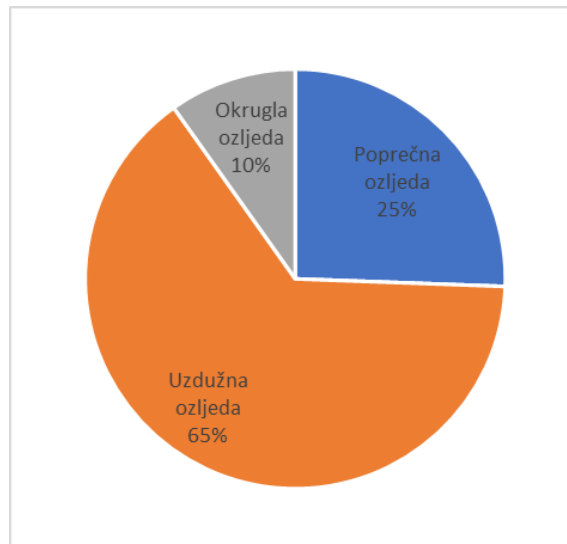
Slika 21. Podjela oguljene kore prema obliku

Smatra se kako uzdužna ozljeda nema toliko velik utjecaj na stablo kao poprečna ozljeda iste dimenzije. Dakle, poprečna ozljeda bi obuhvatila veći opseg kore te bi smanjila površinu neoštećene kore u horizontalnog smjeru za razliku od uzdužne ozljede. Također, povećanjem opsega zahvaćenog oguljenom korom smanjuje se mogućnost provođenja hranjivih tvari provodnim elementima u kori. U istraživanom odsjeku 59c, 65 % ozljede su uzdužnog oblika dok ostatak otpada na poprečne ozljede kojih je 25 % te okrugle kojih ima 10 % (slika 21).

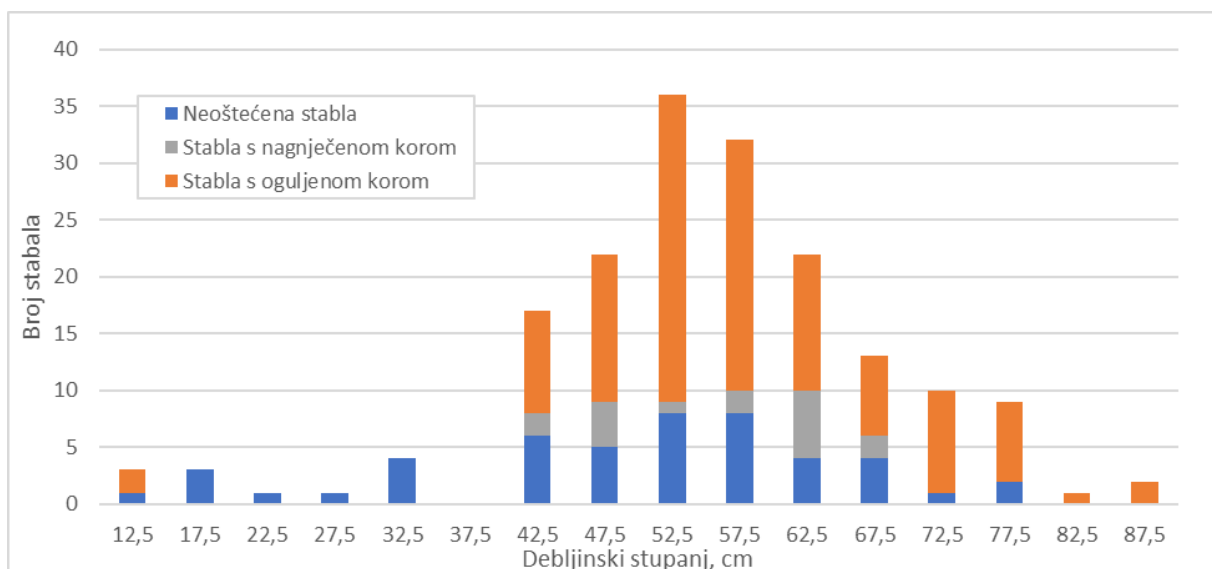
Slika 22. Prikaz broja neoštećenih i oštećenih stabala

Prema broju evidentiranih stabala utvrđeno je kako se najveći broj ozljeda u vidu oguljene kore nalazi na stablima prsnog promjera 52,5 cm dok na stablima prsnog promjera 62,5 cm najviše je vidljivih nagnječenja kore. Prema broju stabala, najviše oštećenja javlja se na stablima velikih promjera što je i za očekivati budući da se izmjera provodila u odsjeku u kojem se nalaze stabla velike starosti (slika 22). Također, izmjera se vršila nakon provedbe napludnog sijeka što je još jedan od razloga oštećenosti stabala velikih promjera.

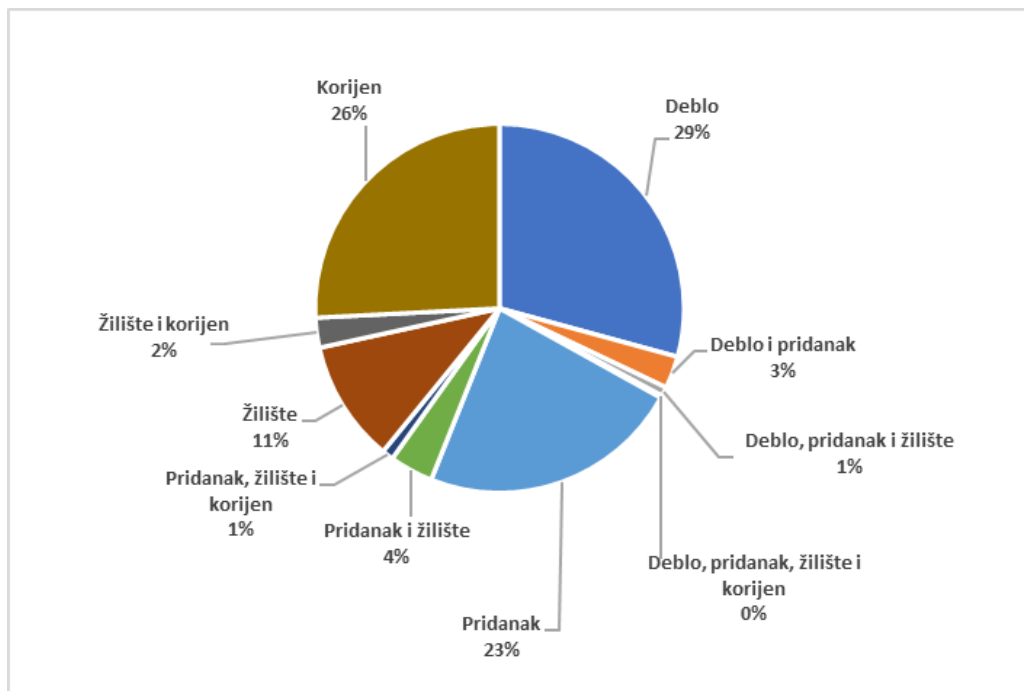
Slika 26. Prikaz udjela šteta prema mjestu nastanka

Mnogi autori smatraju kako se najveći broj šteta na dubećim stablima stvara prilikom privlačenja, odnosno izvoženja drvnih sortimenata.
