**ŠTETE NA DUBEĆIM STABLIMA NAKON  
NAPLODNOG SIJEKA TVRDIH LISTAČA PRIMJENOM  
ŠUMSKE KAMIONSKE ŽIČARE**

**DIPLOMSKI RAD**

Istraživanje rada šumske kamionske žičare s procesorskom glavom provedeno je na području UŠP Nova Gradiška, šumarije Novska u gospodarskoj jedinici Novsko Brdo u odsjeku 59c prilikom provedbe naplodnog sijeka.

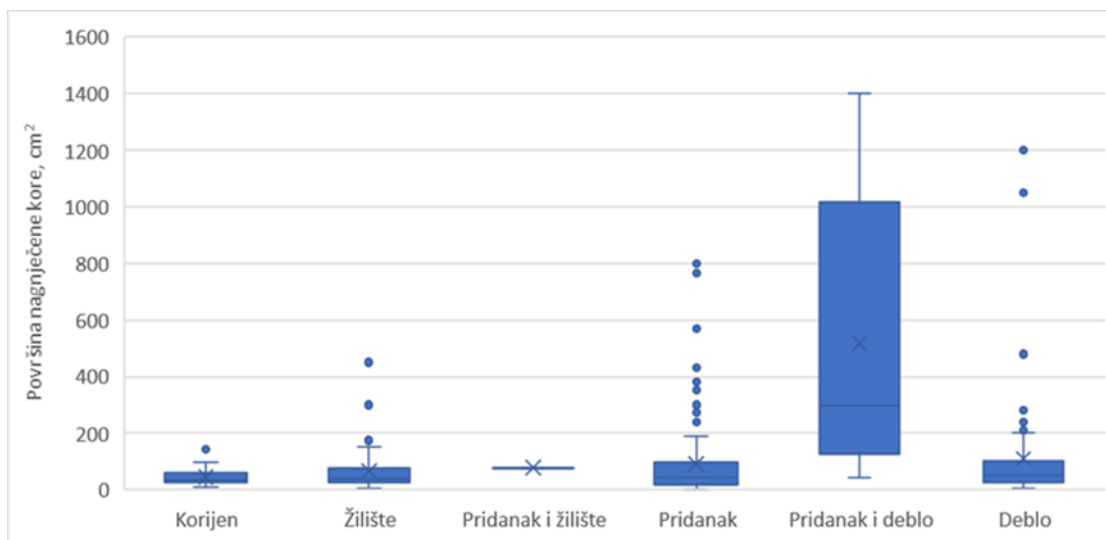
Slika 16. Prikaz površine nagnječene kore

U istraživanom odsjeku 59c, evidentirano je 179 stabala dok je na 13 % stabala zabilježena šteta u obliku nagnječenja kore. Na jednom bukovom stablu zabilježena je površina nagnječene kore 1882 cm<sup>2</sup>, a to je najveća površina, tj. suma oštećenja zabilježenih na jednom stablu dok s druge strane najmanja površina oštećenja iznosi 8 cm<sup>2</sup>. Tijekom izmjere, procjenom je određena najveća ozljeda veličine 1400 cm<sup>2</sup> koja je zahvaćala područje pridanka i debla, a na pridanku je zabilježena najmanja ozljeda površine 2 cm<sup>2</sup>.

U prosjeku najveća površina ozljeda utvrđena je na pridanku i deblu, a iznosi 517 cm<sup>2</sup> dok s druge strane na korijenu je zabilježena površina od 46 cm<sup>2</sup> što je ujedno najmanja suma oštećenja nagnječene kore.
