Master's thesis / Diplomski rad

**ŠTETE NA DUBEĆIM STABLIMA NAKON
NAPLODNOG SIJEKA TVRDIH LISTAČA PRIMJENOM
ŠUMSKE KAMIONSKE ŽIČARE**

DIPLOMSKI RAD

ZAGREB, SRPANJ, 2023.

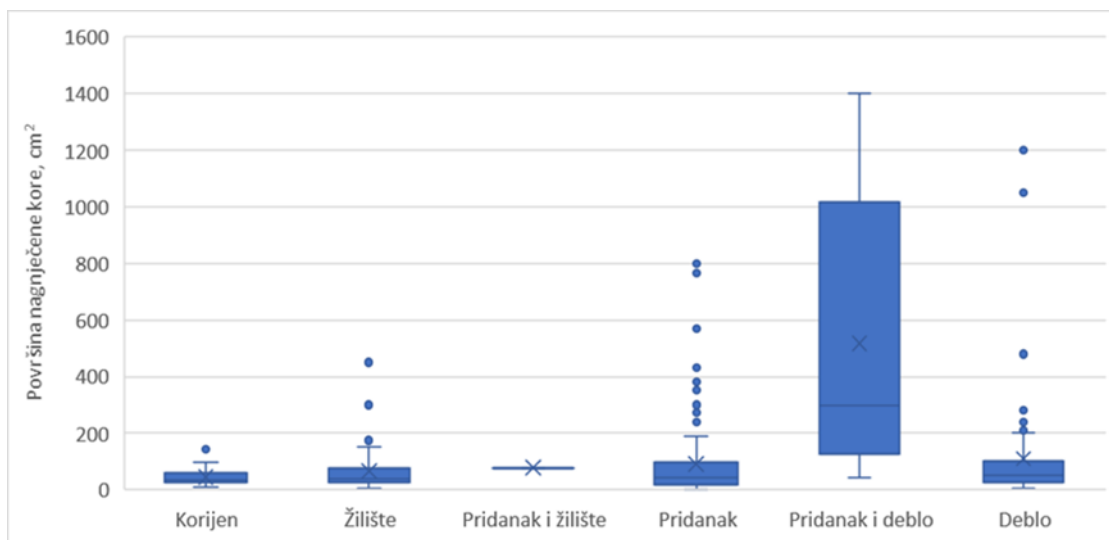
Slika 16. Prikaz površine nagnječene kore

U istraživanom odsjeku 59c, evidentirano je 179 stabala dok je na 13 % stabala zabilježena šteta u obliku nagnječenja kore. Na jednom bukovom stablu zabilježena je površina nagnječene kore 1882 cm², a to je najveća površina, tj. suma oštećenja zabilježenih na jednom stablu dok s druge strane najmanja površina oštećenja iznosi 8 cm². Tijekom izmjere, procjenom je određena najveća ozljeda veličine 1400 cm² koja je zahvaćala područje pridanka i debla, a na pridanku je zabilježena najmanja ozljeda površine 2 cm².

U prosjeku najveća površina ozljeda utvrđena je na pridanku i deblu, a iznosi 517 cm² dok s druge strane na korijenu je zabilježena površina od 46 cm² što je ujedno najmanja suma oštećenja nagnječene kore.

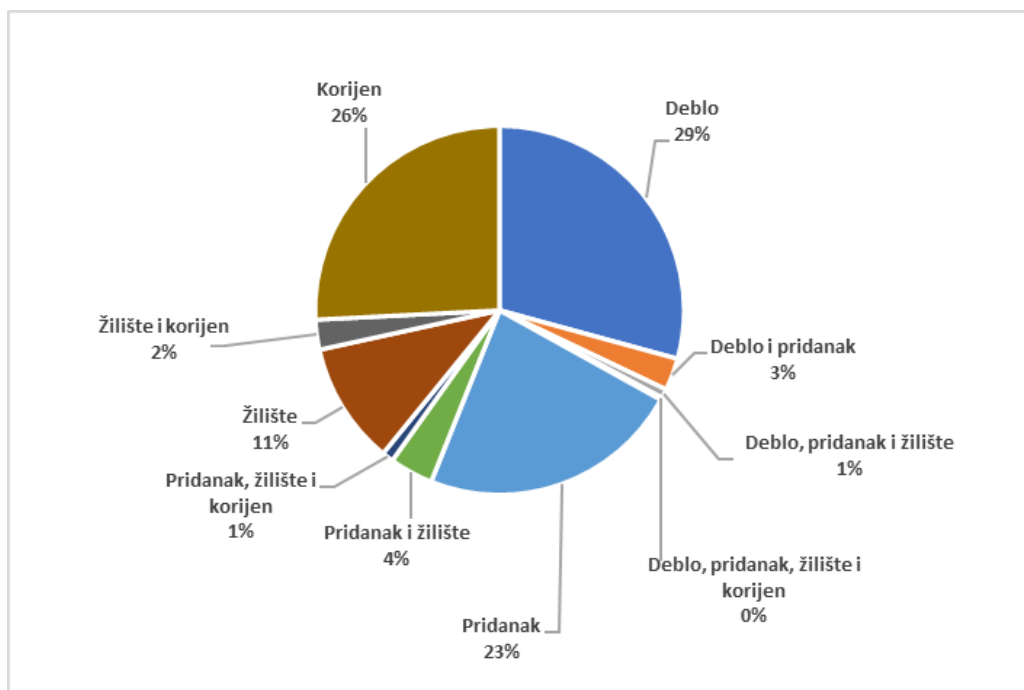
Slika 26. Prikaz udjela šteta prema mjestu nastanka

Mnogi autori smatraju kako se najveći broj šteta na dubećim stablima stvara prilikom privlačenja, odnosno izvoženja drvnih sortimenata.
