# Štete na dubećim stablima u proredi bjelogorične sastojevine mehaniziranim sustavom pridobivanja drva

**ŠTETE NA DUBEĆIM STABLIMA U PROREDI**  
**BJELOGORIČNE SASTOJINE MEHANIZIRANIM SUSTAVOM**  
**PRIDOBIVANJA DRVA**

**DIPLOMSKI RAD**

**ZAGREB, LIPANJ, 2019.**

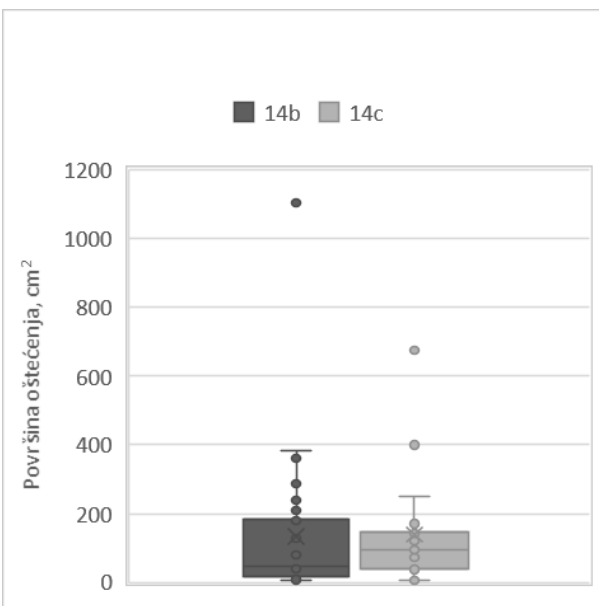
Ukupno je evidentirano 29 nagnječenja kore na 21 stablu u odsjeku 14b, a u odsjeku 14c, 31 nagnječenje kore na 25 stabala. Na slici 24 vidi se kako je većina oštećenja u obliku nagnječene kore, u oba odsjeka veličine do 200 cm<sup>2</sup>. U odsjeku 14b površina najvećeg nagnječenja bila je 1104 cm<sup>2</sup>, a na jednom stablu evidentirana su najviše tri nagnječenja kore. U odsjeku 14c površina najvećeg nagnječenja bila je 695 cm<sup>2</sup>, a na jednom stablu evidentirana su najviše dva nagnječenja kore.

Kako se gljivična infekcija na stablima s nagnječenom korom u pravilu ne očekuje, a takvih je oštećenja značajno manje u odnosu na oguljenu koru, ista nisu detaljnije analizirana.

Slika 24. Površina nagnječene kore u odsjecima 14b i 14c

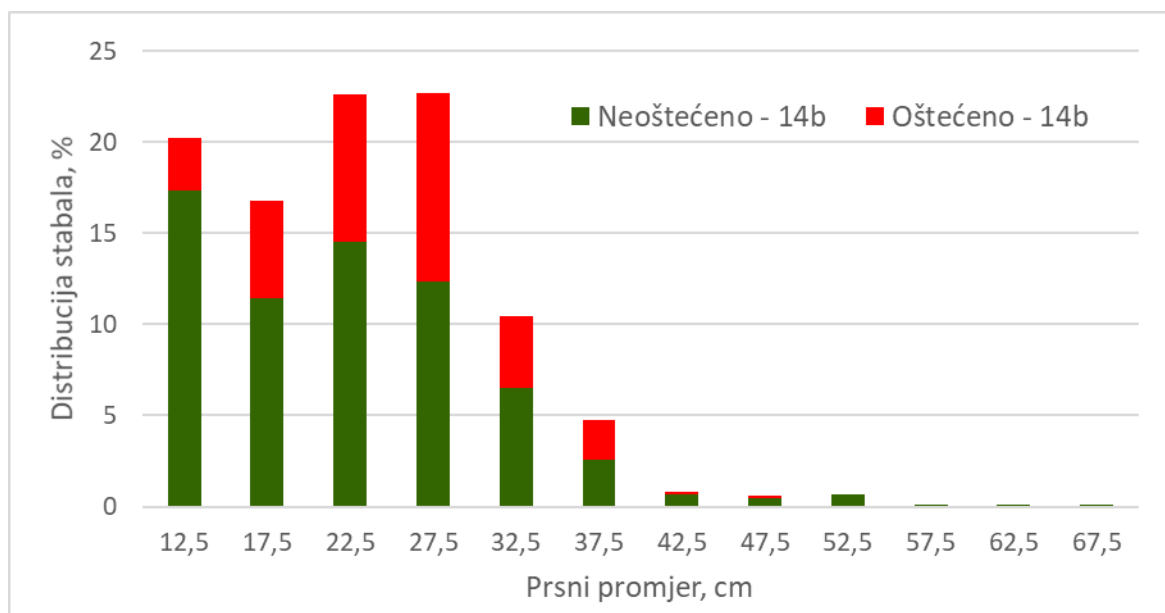
Slika 26. Udio oštećenih stabala u odsjeku 14b po debljinskim stupnjevima

U oba odsjeka, broj oštećenih stabala bio je prisutan najviše u debljinskom stupnju (dalje u tekstu DS) 27,5 cm. Prosječan prsni promjer oštećenog stabla u odsjeku 14b iznosio je 24,24 cm, a u odsjeku 14c 31,24 cm. U odsjeku 14c oštećenja su bila prisutna na stablima DS iznad 47,5 cm, što je bilo za očekivati budući da se radi o sastojini obične bukve koja postiže veće dimenzije u odnosu na obični grab (uz približno istu starost), a osim toga doznaka stabala bila je provedena i na stablima tih debljinskih stupnjeva. Kako je u odsjeku 14b promjer srednjeg plošnog stabla 21,6 cm može se zaključiti da su oštećenja prisutna najviše na stablima koja predstavljaju nositelje proizvodnje te sastojine. Osim toga, u odsjeku 14b najviše stabala bilo je doznačeno u DS 17,5 cm, 22,5 cm i 27,5 cm (77 %). Pretpostavka je da tanja stabla rastu na međusobno manjem razmaku, a kako ih je među njima bilo najviše za posjeći očekivao se velik udio oštećenja upravo na tim stablima.

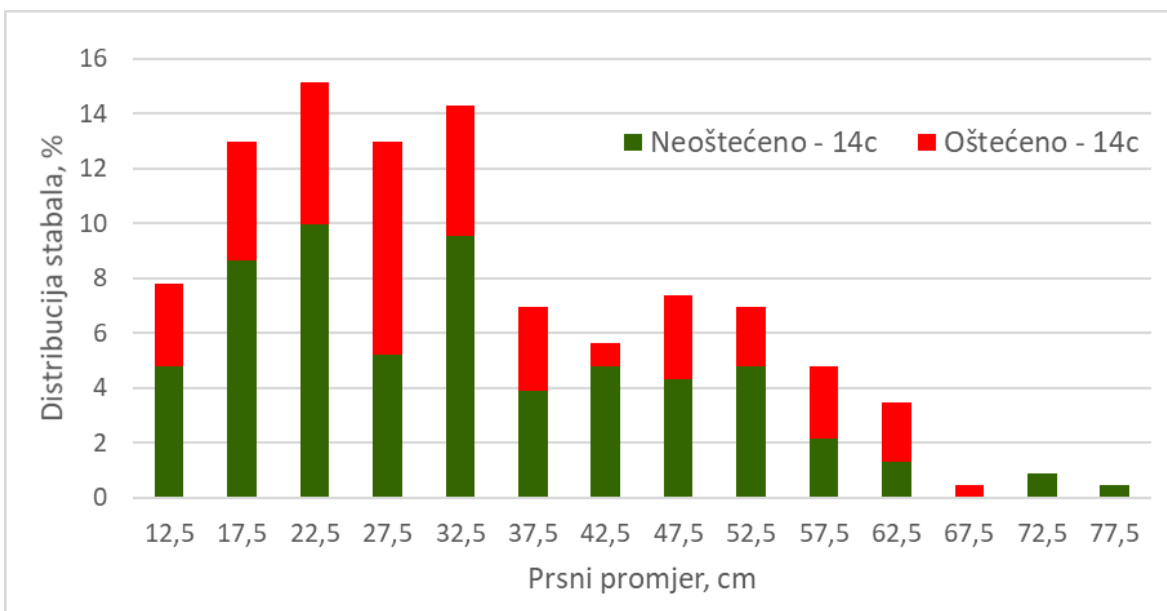
Slika 27. Udio oštećenih stabala u odsjeku 14c po debljinskim stupnjevima

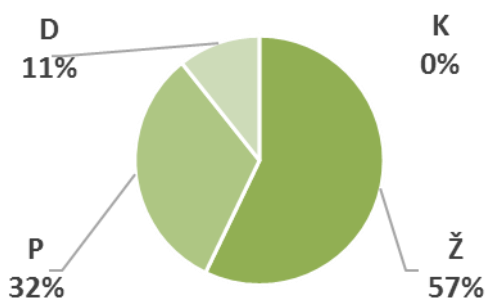
U odsjeku 14c oštećenja pri radu harvestera primarno su nastala na pridanku (56 %), u odnosu na odsjek 14b, gdje su ozljede primarno nastale na žilištu (57 %). Promatrajući sliku 30 i sliku 31 može se vidjeti gdje štete nastaju, ali se ne može sa sigurnošću reći što je točno uzrok za veću ili manju pojavnost ozljeda na pojedinom dijelu stabla. Čimbenici o kojima ovisi gdje će se šteta na stablu dogoditi prilikom strojne sječe mogu biti brojni, kao npr. rukovanje operatera dizalicom, granatost stabla, dimenzije stabala i sl. Operater samovoljno odlučuje hoće li dizalicu sa stablom podići 10 cm više ili niže, a to automatski može dovesti do različite pojave oštećenja promatrajući dvije susjedne lokacije na stablu. Nadalje, uzrok tomu mogu biti dimenzije stabala koje su veće u odsjeku 14c, pa je pretpostavka da je to uvjetovalo veću pojavnost ozljeda na pridanku, a da su manje dimenzije stabala uvjetovala veću pojavu oštećenja na žilištu u odsjeku 14b. Ono što bi još moglo utjecati na mjesto oštećenja je granatost stabla. Tijekom izrade harvester stablo »provlači« kroz harvestersku glavu, a grane stabla bi mogle tijekom izrade zahvaćati susjedna stabla i na taj način ih ozljeđivati na većoj visini u odnosu na deblo izrađivanog stabla. Jake grane koje se nisu polomile tijekom obaranja isto tako »drže« stablo na određenoj visini pa bi tada oštećenja mogla nastati više na pridanku nego na žilištu i obrnuto.

Slika 30. Mjesto oštećenja pri radu harvestera u odsjeku 14b  
(K - korijen, Ž - žilište, P - pridanak, D - deblo)

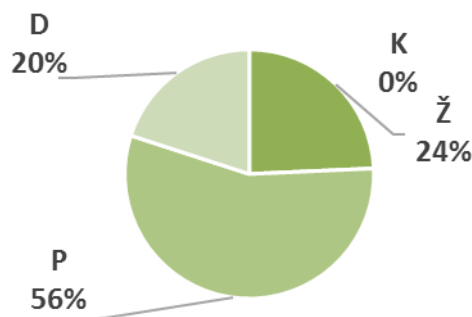
Slika 31. Mjesto oštećenja pri radu harvestera u odsjeku 14c  
(K - korijen, Ž - žilište, P - pridanak, D - deblo)

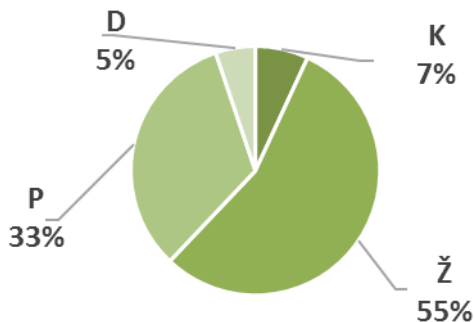
Prilikom rada forvardera nije došlo do značajnijeg odstupanja u mjestu nastanka oguljene kore između istraživanih odsjeka. Isto tako vidi se da su štete koje je uzrokovao forvarder u oba odsjeka u većinskom udjelu prisutne na žilištu (55 i 59 %), iz čega se može zaključiti da upravo te štete nastaju pri kretanju forvardera, odnosno uzrokovane

su pneumatikom vozila, te pri utovaru drvnih sortimenata. Štete u zoni debla i pridanka, osim pri utovaru drvnih sortimenata, vjerojatno su nastale zbog udarca šasije vozila o stablo ili zbog udarca izvoženog tovara prilikom kretanja vozila.

Slika 32. Mjesto oštećenja pri radu forvardera u odsjeku 14b (K - korijen, Ž - žilište, P - pridanak, D - debla)

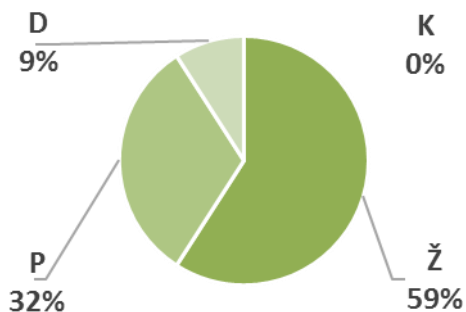
Slika 33. Mjesto oštećenja pri radu forvardera u odsjeku 14c (K - korijen, Ž - žilište, P - pridanak, D - debla)

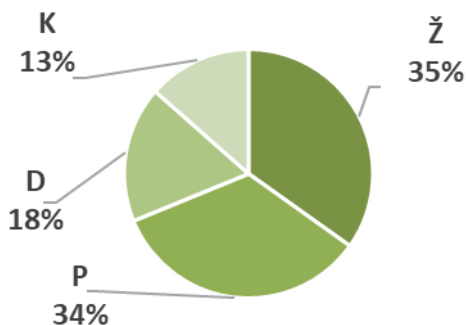
Slika 34. Mjesto oštećenja u odsjeku 14b (K - korijen, Ž - žilište, P - pridanak, D - debla)

Na slici 34 i slici 35 prikazani su rezultati druge izmjere s obzirom na mjesto oguljene kore na stablu. Između istraživanih odsjeka nema značajnih razlika u mjestu oštećenja kore na stablu. Iz navedenih slika vidi se kako je oko 70 % ozljeda kore prisutno na žilištu i pridanku, a ako se zbroje ozljede korijena, žilišta i pridanka, može se reći da se u oba odsjeka 82 – 88 % ozljeda kore nalazi na visini do 130 cm od tla. Ova činjenica je vrlo važna iz razloga što dosadašnja istraživanja upućuju na to da su stabla s ozljedama do 130 cm od tla više izložena napadu sekundarnih štetnika, prvenstveno gljiva truležnica,

nego stabla s oštećenjima koja se nalaze iznad 130 cm od tla. Promatrajući dugoročno (do sljedeće sječe), može se sa sigurnošću reći da će ozljede na tim mjestima (ovisno o veličini i količini) značajno pridonijeti smanjenju kakvoće budućih sortimenata. Najvrjedniji sortimenti se uglavnom očekuju iz donjeg dijela stabla (tzv. perac), a ozljeđivanjem žilišta i pridanka otvaraju se mjesta ulaska gljivama koje će svojim djelovanjem smanjiti kakvoću donjeg dijela stabla i na taj način umanjiti novčanu vrijednost sastojine. U istraživanim odsjecima štete su najviše prisutne na običnom grabu. S obzirom na manju razliku u cijeni pojedinih sortimenata običnog graba i očekivanu konačnu uporabu sortimenata za očekivati je da utjecaj oštećenja kore neće izazvati značajniji negativni financijski efekt, koji bi prema rezultatima prethodnih istraživanja bio očekivan u slučaju primjerice hrastovih stabala. S obzirom na navedeno, prilikom odabira sječina za rad potpuno mehaniziranih sustava osim prihvatljive razine očekivanog intenziteta oštećenja svakako treba voditi računa i o prihvatljivoj razini negativnog financijskog efekta koje oštećivanje dubelih stabala uzrokuje.

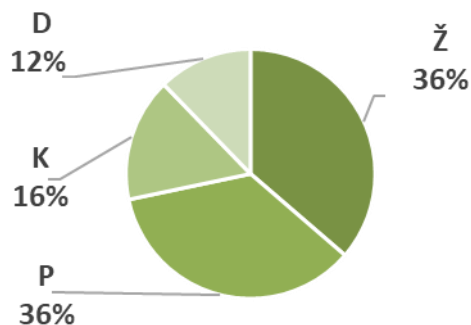
Slika 35. Mjesto oštećenja u odsjeku 14c (K - korijen, Ž - žilište, P - pridanak, D - debla)

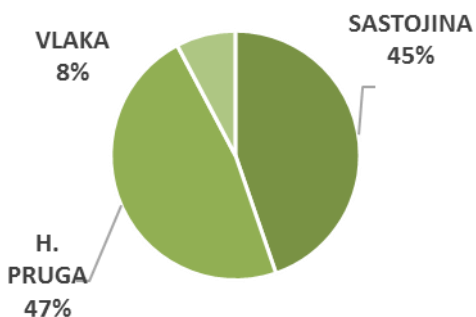
Lokacija stabla u sastojini također utječe na pojavnost oštećenja. Za očekivati je da će najveći dio oštećenja biti prisutan na stablima uz »harvestersku prugu«, gdje se obavlja izrada svih posječenih stabala. Na slikama 36 i 37, vidi se kako je velik dio oštećenih stabala prisutan unutar sastojine odnosno između prosječenih »harvesterskih pruga«. Promatra li se visina stabla, prilikom obaranja, stablo svojom visinom, odnosno duljinom zahvaća stabla unutar sastojine. Upravo se to može smatrati kao razlog veće pojavnosti oštećenih stabala unutar sastojine u odsjeku 14c u kojem se nalaze stabla većih dimenzija, tj. stabla veće visine. Osim toga, harvester je nakon obaranja, stabla morao privući na »harvestersku prugu« kako bi ih mogao izraditi, a na taj se način dodatno oštećuju stabla unutar sastojine.

U odsjeku 14b oštećenja se primarno pojavljuju na stablima uz »harvestersku prugu« i glavnu vlak (55 %), što je očekivano budući da su stabla izrađivana uz »harvesterske pruge« i vlake, a kako je za sječicu bilo više stabala u odsjeku 14b nego u odsjeku 14c, može se reći da osim dimenzija stabala, na lokaciju oštećenog stabla utječe i broj stabala

koja je potrebno posjeći. Osim izrade sortimenata, s »harvesterskih pruga« i vlaka, obavljao se utovar i transport izrađenih sortimenata forvarderom. Osim toga, može se reći da je glavni uzrok oštećenja stabala unutar sastojine harvester, a da su oštećenja stabala uz »harvesterske pruge« i vlake uzrokovana podjednako harvesterom i forvarderom.

Slika 36. Lokacija oštećenih stabala u odsjeku 14b

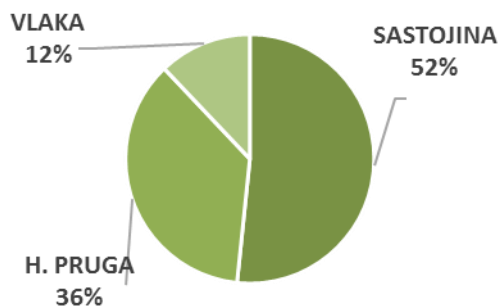
Slika 37. Lokacija oštećenih stabala u odsjeku 14c

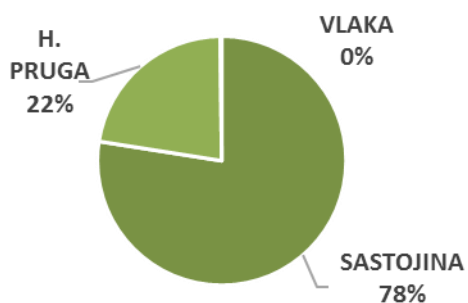
Analizirajući lokaciju neoštećenih stabala ( slika 38 i slika 39) dolazi se do zaključka kako nema značajne razlike između istraživanih odsjeka. Također, rezultati upućuju da je najviše neoštećenih stabala unutar sastojine tj. između »harvesterskih pruga« što je i za očekivati jer se strojevi u pravilu nisu kretali izvan vlaka i »harvesterskih pruga«.

Slika 38. Lokacija neoštećenih stabala u odsjeku 14b

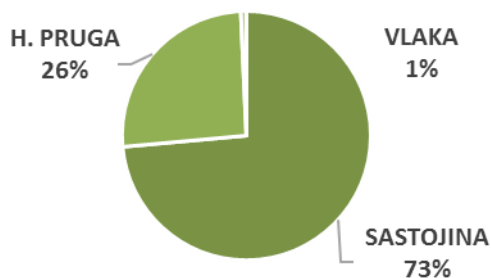
Slika 39. Lokacija neoštećenih stabala u odsjeku 14c

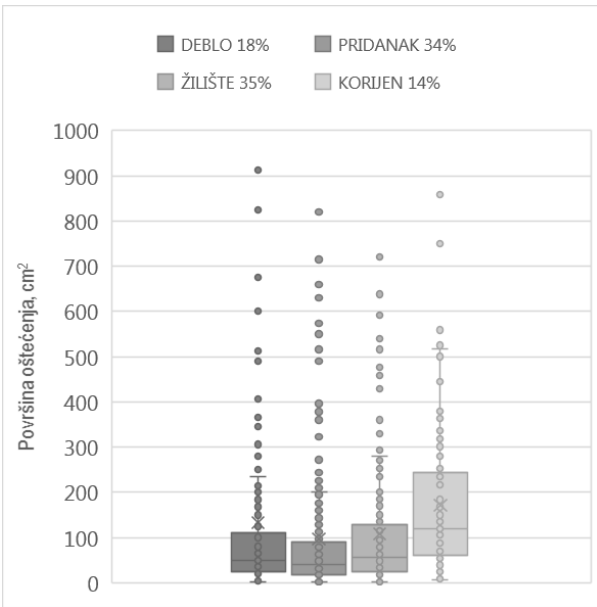
Slika 40. Površina oguljene kore (po oštećenju) u odsjeku 14b

Prema istraživanjima Meng-a (1978.) kod ozljeda površine  $<10 \text{ cm}^2$ , gljivična infekcija se ne očekuje pa kao takve ih ne treba detaljno analizirati. Prema istraživanjima Krpan i dr. (1993) na ozljedama veličine do  $100 \text{ cm}^2$  nije se pojavila gljivična infekcija, te su stabla uspjela sanirati ozljedu takve veličine. U odsjeku 14b, ozljede veličine do  $100 \text{ cm}^2$  najzastupljenije su na pridanku (37,93 %) i žilištu (35,21 %), te sveukupno u strukturi ozljeda takvih ima najviše (69,57 %). Ozljede površine  $101 - 500 \text{ cm}^2$  zastupljene su s 26,14 %, te su one najzastupljenije na žilištu (34,78 %). U kategoriji ozbiljnih oštećenja, tj. onih većih od  $501 \text{ cm}^2$  ima svega 34 ozljede, odnosno 4,29 % u odnosu na ukupan broj ozljeda dok je najveća ozljeda prisutna na deblu u veličini od  $4200 \text{ cm}^2$ . Na jednom stablu zbroj površina svih ozljeda iznosi  $7499 \text{ cm}^2$ , a zabilježeno je najviše 14 ozljeda prosječne veličine  $166,36 \text{ cm}^2$ .

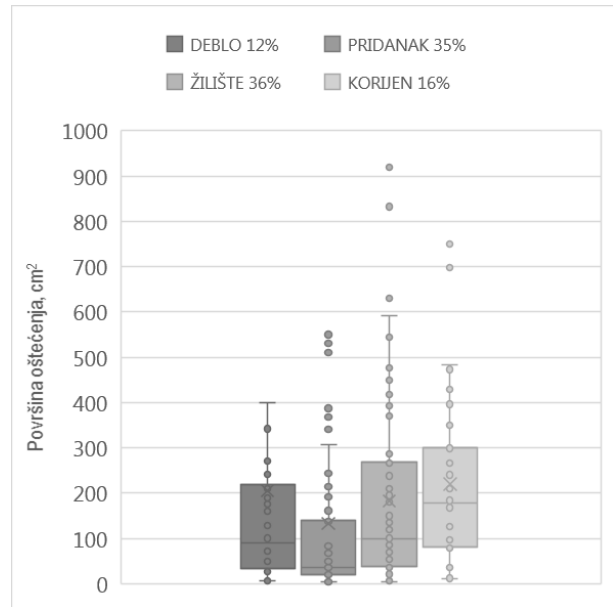
Slika 41. Površina oguljene kore (po oštećenju) u odsjeku 14c

U odsjeku 14c, ozljede veličine do  $100 \text{ cm}^2$  najzastupljenije su na pridanku (46,61 %), te sveukupno u strukturi ozljeda takvih ima najviše (55,66 %). Ozljede površine  $101 - 500 \text{ cm}^2$  zastupljene su s 38,21 %, te su one najprisutnije na žilištu (40,74 %). U kategoriji ozljeda većih od  $501 \text{ cm}^2$  ima 13 ozljeda što čini 6,13 % svih ozljeda u odsjeku. Najveće oštećenje prisutno je na deblu s površinom od  $2250 \text{ cm}^2$ , dok je na jednom stablu zbroj svih ozljeda  $4101 \text{ cm}^2$ . Na jednom stablu evidentirano je najviše 12 ozljeda.

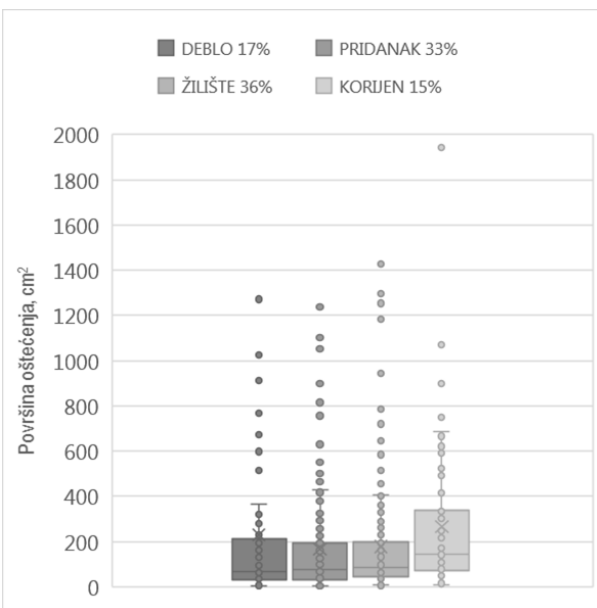
Slika 42. Površina oguljene kore (po stablu) u odsjeku 14b

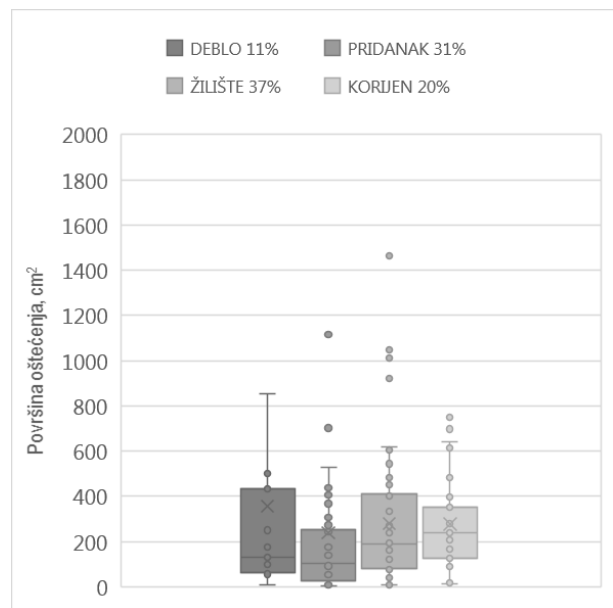
Slika 43. Površina oguljene kore (po stablu) u odsjeku 14c
