# Štete na dubećim stablima nakon naplodnog sijeka tvrdih listača primjenom šumske kamionske žičare

Master's thesis / Diplomski rad

2023

Istraživanje rada šumske kamionske žičare s procesorskom glavom provedeno je na području UŠP Nova Gradiška, šumarije Novska u gospodarskoj jedinici Novsko Brdo u odsjeku 59c prilikom provedbe napludnog sijeka.

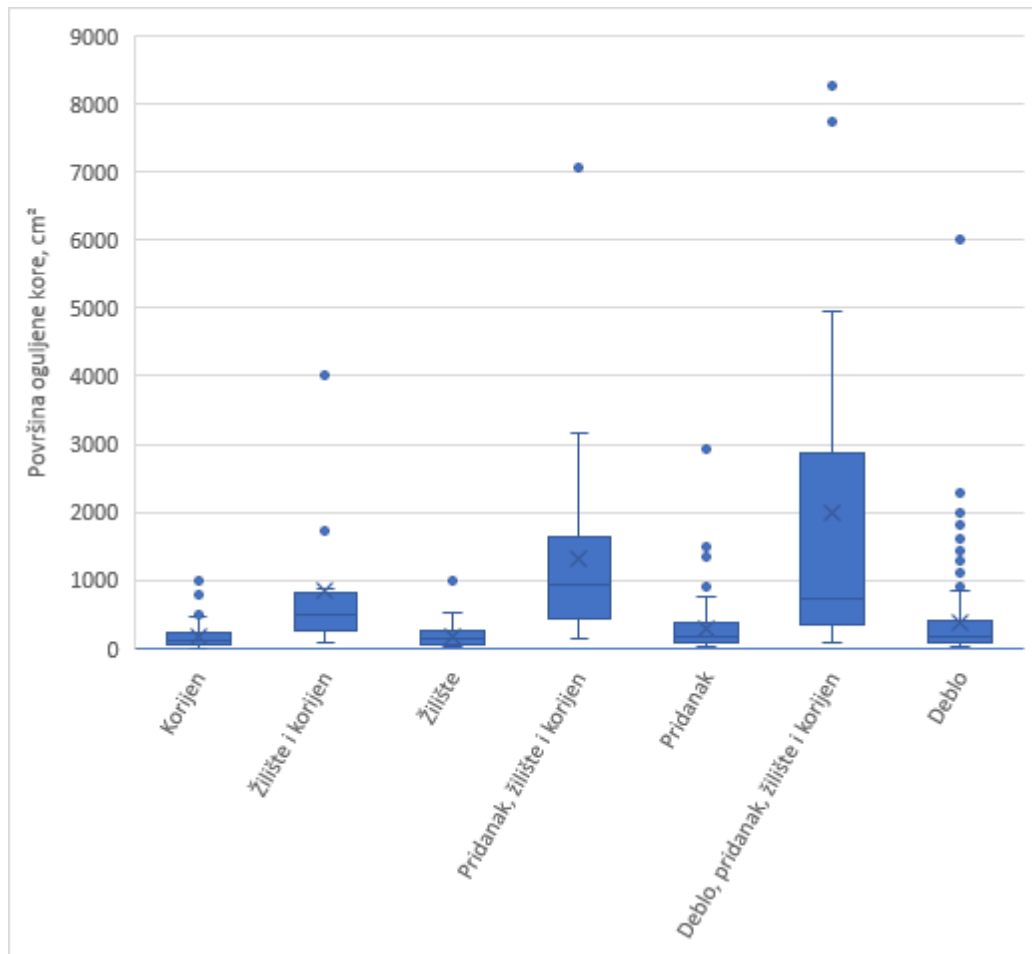
Slika 19. Površina oguljene kore (po ozljedi)

Na slici 19 grafički su prikazana najveća oštećenja koja su zabilježena na položajima debla, pridanka i žilišta te u prosjeku iznose 4.313,00 cm<sup>2</sup> dok se najmanja oštećenja pojavljuju na korijenu i u prosjeku iznose 157,07 cm<sup>2</sup>. Nakon obrade podataka utvrđeno je kako je 32,86 % ozljeda veličine ispod 100 cm<sup>2</sup> te se za takva oštećenja smatra kako je smanjena pogodnost za zarazu sporama gljiva. Udio stabala s oguljenom korom koja prema veličini pripada kategoriji ozbiljnih oštećenja (> 501 cm<sup>2</sup>) iznosi 18,35 %.

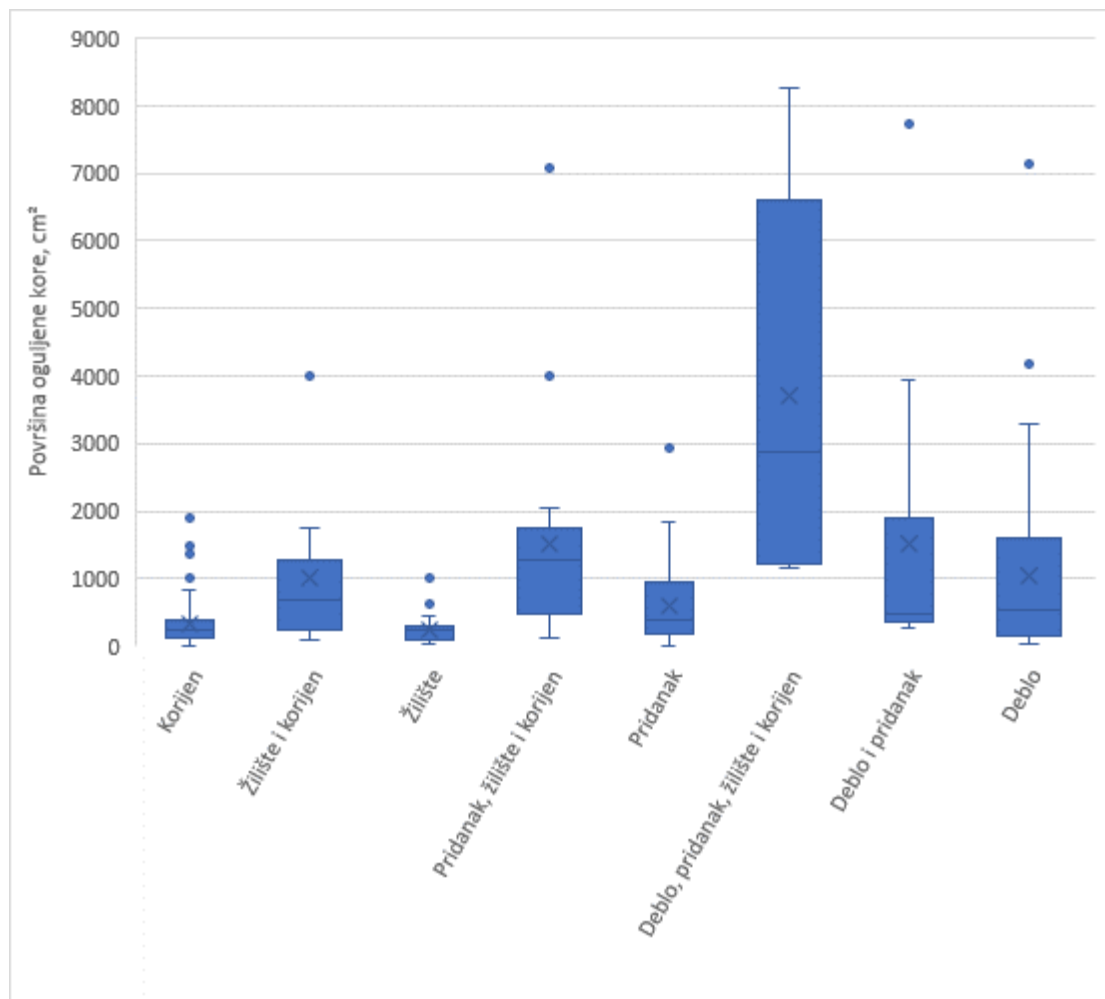
Slika 20. Površina oguljene kore (po stablu)

Na slici 20 grafički su prikazana oštećenja koja su nastala sumiranjem svih ozljeda na svakom pojedinom stablu. Najveća oštećenja zabilježena su na deblu, pridanku i

žilištu te iznose 4.313,00 cm<sup>2</sup> dok se najmanje oštećenja nalazi na korijenu i iznosi 345,07 cm<sup>2</sup>.
