**ŠTETE NA DUBEĆIM STABLIMA NAKON
NAPLODNOG SIJEKA TVRDIH LISTAČA PRIMJENOM
ŠUMSKE KAMIONSKE ŽIČARE**

DIPLOMSKI RAD

ZAGREB, SRPANJ, 2023.

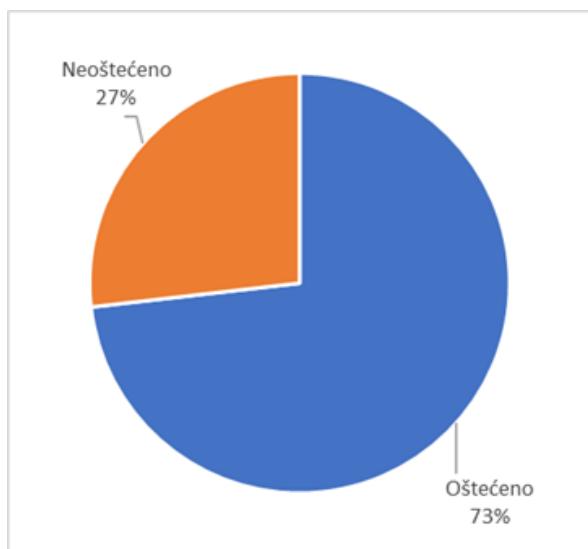
Slika 12. Udio oštećenih stabala u odsjeku 59c

Nakon provedbe naplodnog sijeka u gospodarskoj jedinici Novsko Brdo u odsjeku 59c, zabilježeno je 179 stabala od kojih je 131 oštećeno dok je 48 neoštećenih. S obzirom na vrstu oštećenja, nagnječena i oguljena kora se pojavljuju na najvećem broju stabala, nakon toga slijedi oguljena, a potom nagnječena kora. Evidentirano je 78 stabala s nagnječenom i oguljenom korom, na 33 stabala evidentirana je samo oguljena kora dok je na 17 stabala oštećenje vidljivo samo u obliku nagnječene kore. U ukupnom broju svih oštećenih stabala, oštećenje u obliku polomljenog i/ili izvaljenog stabla te stabla s polomljenim granama bila su vrlo malo zastupljena (2 %). S obzirom na vrstu drveća, od 151 stabla obične bukve, oštećeno je 112 stabala što je 74,17 % dok je od 22 stabla hrasta cera, oštećeno 18 stabala, odnosno 81,81 % hrasta cera je oštećeno.

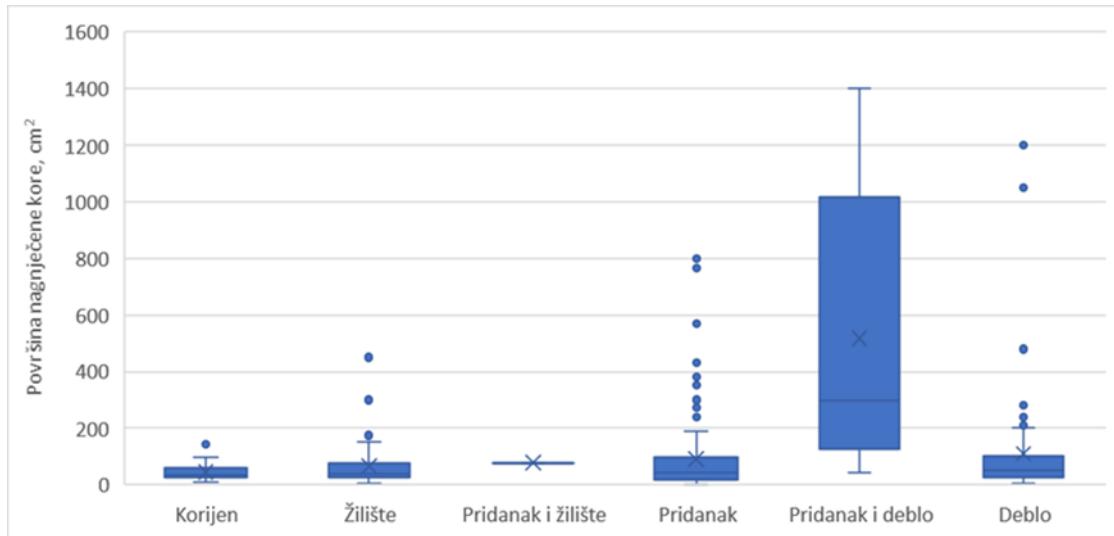
Slika 16. Prikaz površine nagnječene kore

U istraživanom odsjeku 59c, evidentirano je 179 stabala dok je na 13 % stabala zabilježena šteta u obliku nagnječenja kore. Na jednom bukovom stablu zabilježena je površina nagnječene kore 1882 cm^2 , a to je najveća površina, tj. suma oštećenja zabilježenih na jednom stablu dok s druge strane najmanja površina oštećenja iznosi 8 cm^2 . Tijekom izmjere, procjenom je određena najveća ozljeda veličine 1400 cm^2 koja je zahvaćala područje pridanka i debla, a na pridanku je zabilježena najmanja ozljeda površine 2 cm^2 .

U prosjeku najveća površina ozljeda utvrđena je na pridanku i deblu, a iznosi 517 cm² dok s druge strane na korijenu je zabilježena površina od 46 cm² što je ujedno najmanja suma oštećenja nagnječene kore.

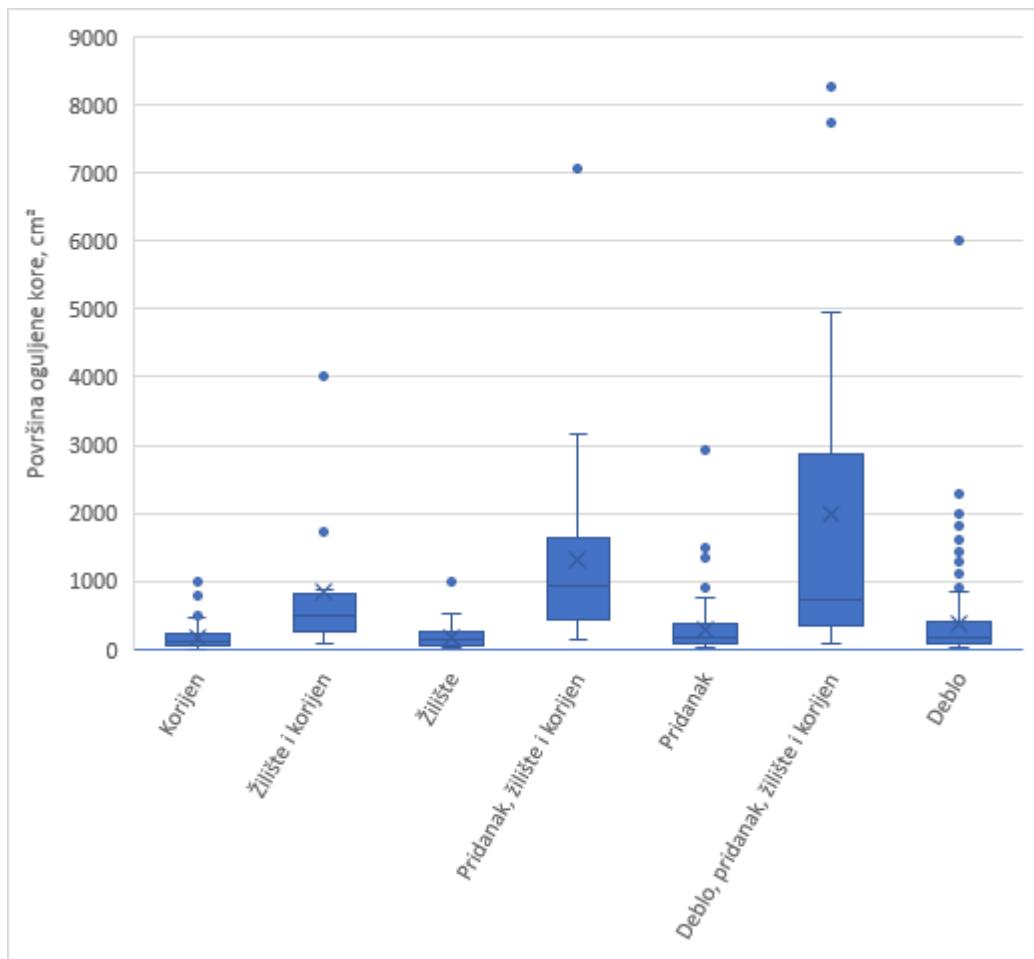
Slika 19. Površina oguljene kore (po ozljedi)

Na slici 19 grafički su prikazana najveća oštećenja koja su zabilježena na položajima debla, pridanka i žilišta te u prosjeku iznose $4.313,00 \text{ cm}^2$ dok se najmanja oštećenja pojavljuju na korijenu i u prosjeku iznose $157,07 \text{ cm}^2$. Nakon obrade podataka utvrđeno je kako je $32,86\%$ ozljeda veličine ispod 100 cm^2 te se za takva oštećenja smatra kako je smanjena pogodnost za zarazu sporama gljiva. Udio stabala s oguljenom korom koja prema veličini pripada kategoriji ozbiljnih oštećenja ($> 501 \text{ cm}^2$) iznosi $18,35\%$.

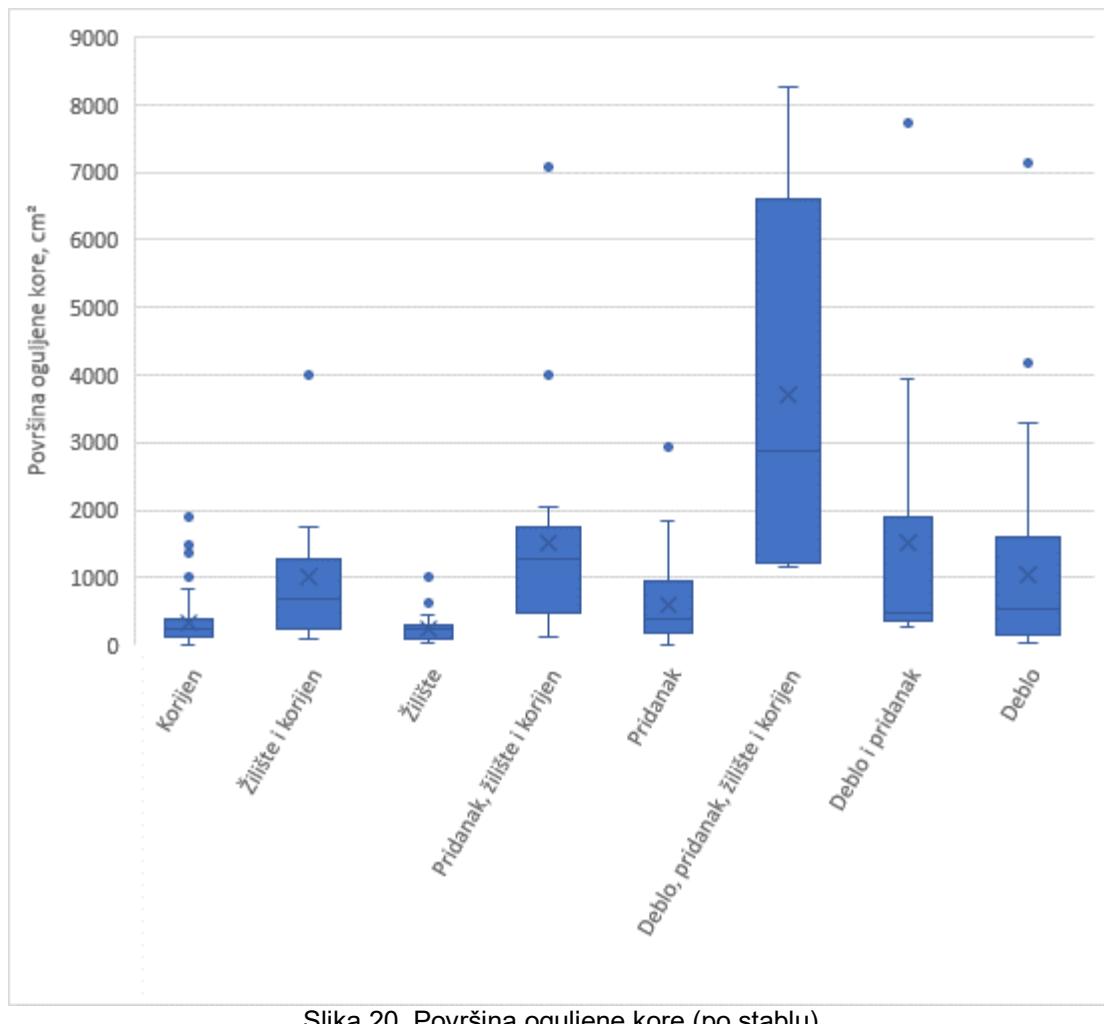
Slika 20. Površina oguljene kore (po stablu)

Na slici 20 grafički su prikazana oštećenja koja su nastala sumiranjem svih ozljeda na svakom pojedinom stablu. Najveća oštećenja zabilježena su na deblu, pridanaku i

žilištu te iznose $4.313,00 \text{ cm}^2$ dok se najmanje oštećenja nalazi na korijenu i iznosi $345,07 \text{ cm}^2$.

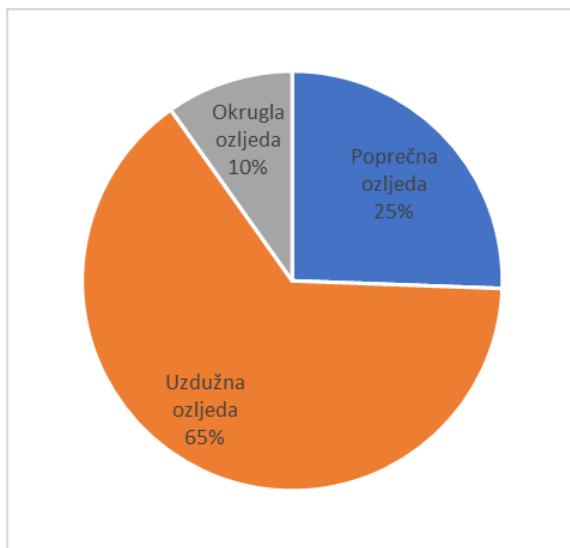
Slika 21. Podjela oguljene kore prema obliku

Smatra se kako uzdužna ozljeda nema toliko velik utjecaj na stablo kao poprečna ozljeda iste dimenzije. Dakle, poprečna ozljeda bi obuhvatila veći opseg kore te bi smanjila površinu neoštećene kore u horizontalnog smjeru za razliku od uzdužne ozljede. Također, povećanjem opsega zahvaćenog oguljenom korom smanjuje se mogućnost provođenja hranjivih tvari provodnim elementima u kori. U istraživanom odsjeku 59c, 65 % ozljede su uzdužnog oblika dok ostatak otpada na poprečne ozljede kojih je 25 % te okrugle kojih ima 10 % (slika 21).

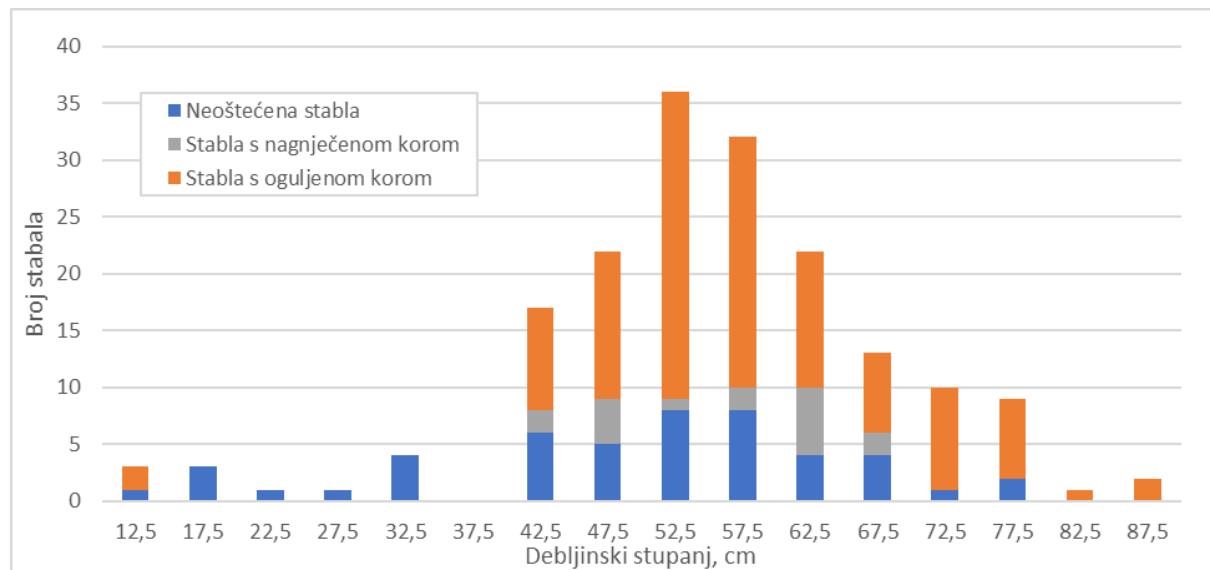
Slika 22. Prikaz broja neoštećenih i oštećenih stabala

Prema broju evidentiranih stabala utvrđeno je kako se najveći broj ozljeda u vidu oguljene kore nalazi na stablima prsnog promjera 52,5 cm dok na stablima prsnog promjera 62,5 cm najviše je vidljivih nagnječenja kore. Prema broju stabala, najviše oštećenja javlja se na stablima velikih promjera što je i za očekivati budući da se izmjera provodila u odsjeku u kojem se nalaze stabla velike starosti (slika 22). Također, izmjera se vršila nakon provedbe naplodnog sijeka što je još jedan od razloga oštećenosti stabala velikih promjera.

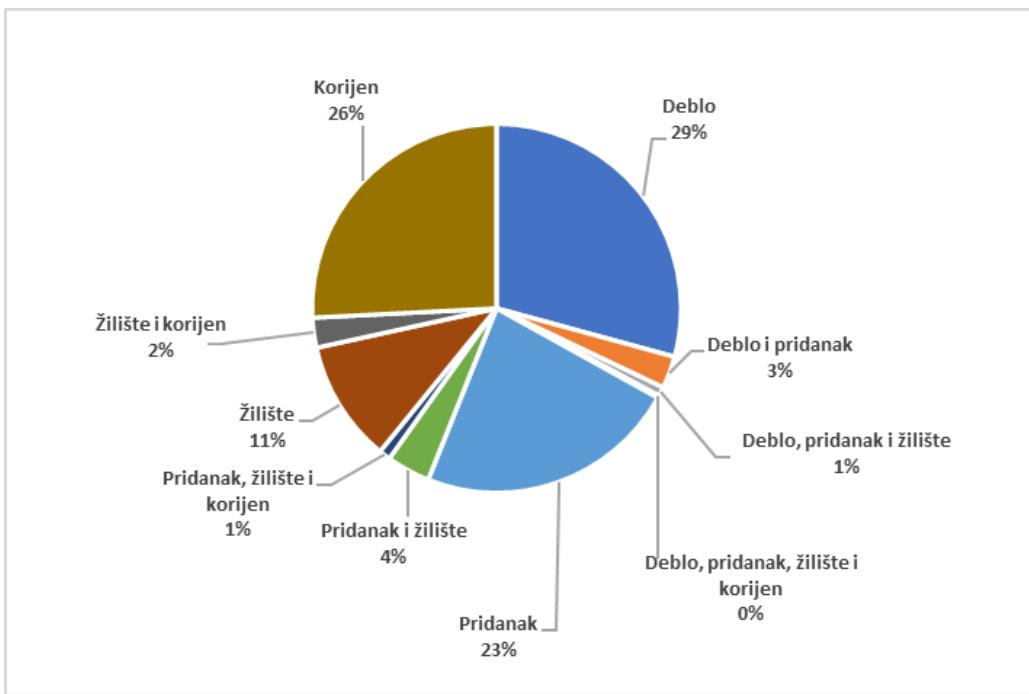
Slika 26. Prikaz udjela šteta prema mjestu nastanka

Najviše oštećenja dogodilo se u zoni do 130 cm od tla, odnosno 71 %, a svega 29 % na deblu. Dakle, sa sigurnošću se može reći kako su štete nastale prilikom udaraca iznošenog tovara o određeno dubeće stablo. Nakon debla, najveći postotak ozljeda (26 %) nalazi se na korijenu. Nadalje, na pridanku se nalazi 23 % oštećenja dok je na žilištu prisutno 11 %. Ostala oštećenja su u daleko manjem postotku te se protežu kroz više položaja na stablu što je vidljivo na slici 26.

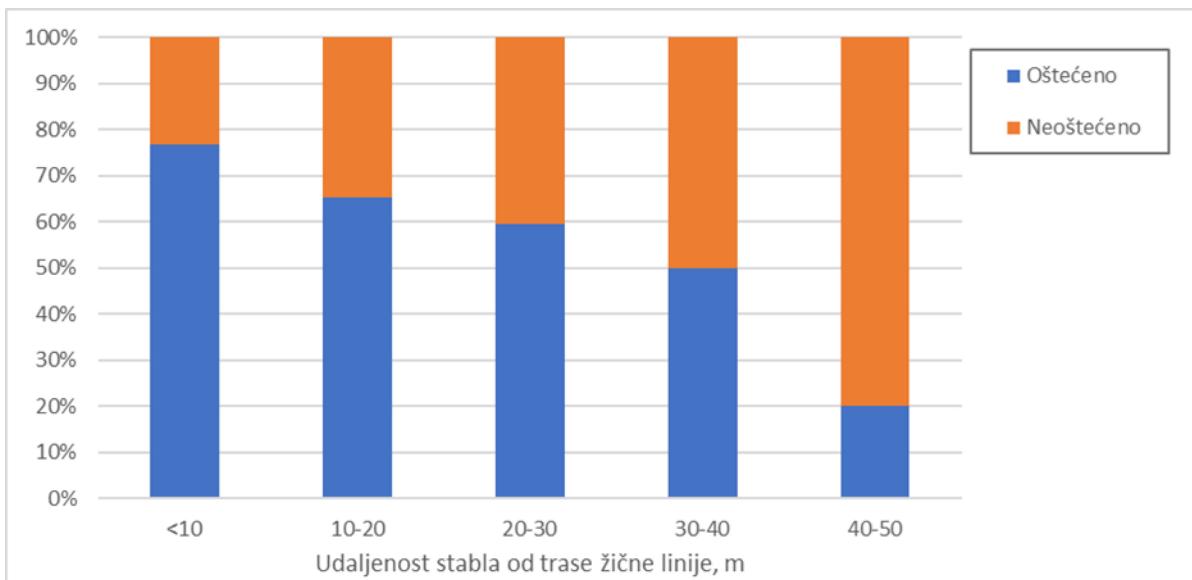
Slika 27. Prikaz svih oštećenja stabala u odnosu na trasu žične linije

Na slici 27 se vidi kako je najviše oštećenih stabala, tj. 76,74 % uz trasu žične linije, odnosno na udaljenosti manjoj od 10 m. Također, na udaljenosti manjoj od 10 m je 23,26 % neoštećenih stabala. Međutim, na slici 27 su isključena ona stabla kod kojih je oguljena kora manja od kvadrata prsnog promjera te su ta stabla prikazana na slici 28.

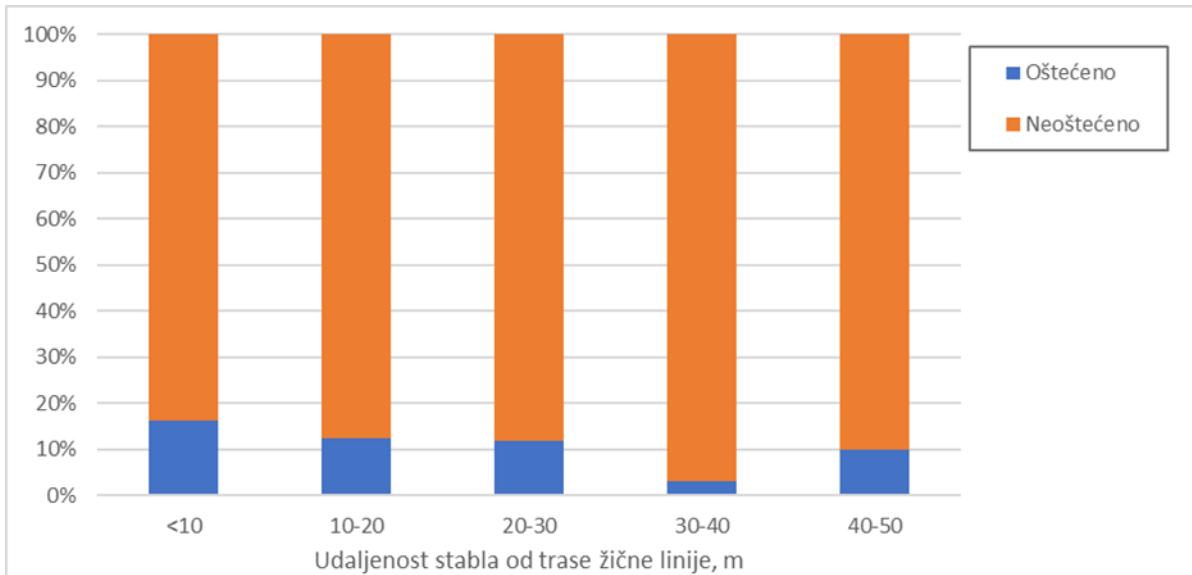
Slika 28. Prikaz većih oštećenja stabala u odnosu na trasu žične linije

Na slici 28 prikazana su oštećenja kod kojih je oguljena kora veća od kvadrata prsnog promjera te su prema tome te ozljede kritične. Na udaljenosti manjoj od 10 m, udio oštećenih stabala iznosi 16,28 %. Iako broj ozlijedjenih stabala opada s povećanjem udaljenosti, štete koje su nastale su i dalje veće od onih koje bi u normalnim uvjetima bile dozvoljene.

Budući da je više iznošenih sortimenata prolazilo pored stabala koja su bliže žičnoj liniji, veća je mogućnost da se upravo ta stabla, stabla u blizini žične linije, ozlijede. Udaljavanjem od trase žične linije, smanjuje se broj oštećenih stabala. Prema tome, stablo koje se nalazi na većoj udaljenosti od trase žične linije smatra se sigurnijim. Na temelju ovih rezultata utvrđeno je kako udjel oštećenja stabala uvelike ovisi o udaljenosti stabala od trase žične linije.
