Određivanje delaminacije višeslojnih drvnih podnih obloga

Undergraduate thesis / Završni rad

ODREĐIVANJE DELAMINACIJE VIŠESLOJNIH DRVENIH
PODNIH OBLOGA

AUTOR:	Marija Blažević
NASLOV:	Određivanje delaminacije višeslojnih drvenih podnih obloga
TITLE:	Determination of delamination of multilayer wood flooring
PREDMET:	Proizvodnja namještaja 1.
MENTOR:	Izv.prof.dr.dc Goran Mihulja
KOMENTOR:	Doc.dr.sc Tomislav Sedlar
RAD JE IZRAĐEN:	Sveučilište u Zagrebu - Šumarski fakultet Zavod za namještaj i drvene proizvode
AKAD. GOD:	2021/2022
DATUM OBRANE:	09.09.2022
RAD SADRŽI:	Stranica:37, Slika:5, Tablica:17, Navoda literature:8
SAŽETAK: U ovom završnom radu ispitano je pet različitih podnih obloga višeslojnog parketa prema HRN EN 17456 normi kojom se ispituje otpornost na delaminaciju gaznog sloja. Sve podne obloge ispitane su s tri tretmana starenja: AT1- za procjenu delaminacije gaznog sloja višeslojnog parketa koji će se koristiti u suhim uvjetima interijera, metoda se može primijeniti za sve vrste ljepila (4 dana sušionik 60 °C), AT2- za procjenu delaminacije gaznog sloja višeslojnog parketa lijepljenog s PVAc ljepilom (klima komora, sušionik) i AT3- za procjenu delaminacije gaznog sloja

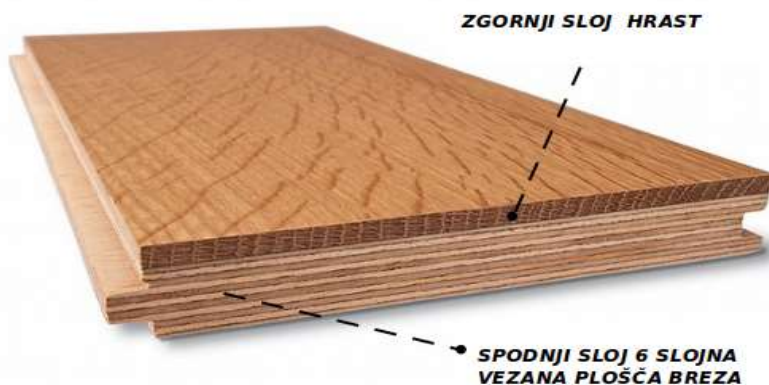
Slika 1. Višeslojni parket
(IZVOR: <https://www.valles.si/gotovi-parket>)

Višeslojne podne obloge su podne daske izrađene od 2, 3 ili više slojeva međusobno slijepljenih tako da se križaju pod kutom od 90°. Takvi podovi za razliku od masivnih podnih obloga su dimenzijski stabilniji i manje osjetljivi na vlagu, to jest imaju manje promjene oblika i dimenzija pri promjenjivim klimatskim uvjetima u prostoru u kojem se nalaze. Samim time imaju i širu primjenu poput sportskih podova te velikih plohe na javnim mjestima. Isto tako površinska obrada višeslojnih podnih obloga je drugačija nego kod masivnih podova, sama površinska obrada i većini slučajeva obrađuje se u tvornici pri samoj izradi parketa a ne nakon postavljanja u prostoriju. Višeslojni parketi mogu biti postavljeni plivajući (membranski) kao i na podlogu sa podnim grijanjem., ali većina njih se može lijepiti i čavlati na podlogu.

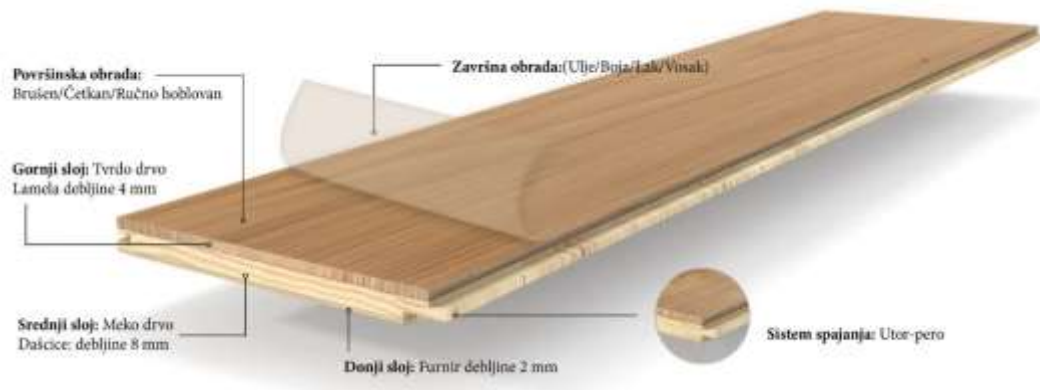
Slika 2. Dvoslojni parket

Dvoslojni drveni podovi sastoje se iz dva dijela, prvi nosivi dio najčešće je iz furnirske ploče, ploče vlaknate ili iverice. Drugi tip donjeg nosivog sloja izrađen je od poprečnih daščica četinjača ili elemenata mozaik parketa, dok je dekorativni gazni sloj napravljen je iz lamela masivnog drva okrenutog u uzdužnom smjeru. Gornji gazni sloj najčešće ima debljinu od 2.5 do 6 mm. Nosivi dio sloja je prorezan s donje strane kako bi se spriječila naprezanja između gornjeg i donjeg sloja. Ovakav tip poda namijenjen je isključivo za punoplošno lijepljenje. Spajaju se na principu utor i pero ili „klik“ spojem.

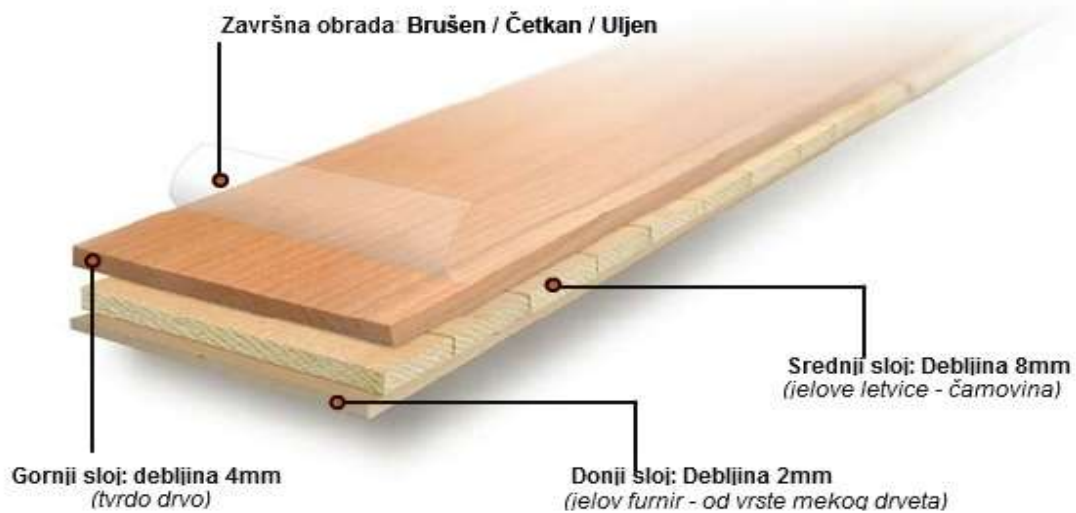
Slika 3. Troslojni parket

Prve troslojne podne obloge izrađene su šezdesetih godina prošlog stoljeća u SAD-u. Koristile su se za direktnu ugradnju drvenih podova na beton u podrumima i prizemljima, do tada su se koristili masivni parketi. Kao rezultat toga, zbog povećane vlage javljale su se greške u drvu (dimenzijske promjene, truljenje drva, koritavost itd.). Troslojni ili višeslojni drveni podovi su izrađeni iz tri ili više slojeva drva. Donji tanji sloj kod višeslojnih parketa obično je izrađen iz ljuštenog furnira, a moguća je izvedba i s rezanim furnirom. Donji sloj ima uzdužni smjer kao i gornji gazni sloj. Dok je srednji sloj najčešće izveden iz furnirskih ploča ili letvica četinjača koje su zaokrenute za 90° od smjera gornjeg gaznog i donjeg sloja. Gornji gazni sloj kod višeslojnih parketa izrađen je od lamela masivnog drva. Višeslojni parketi polažu se lijepljenjem ili kao

plivajuće obloge, ali su pogodni i za polaganje na sustave s podnim grijanjem. Spajaju se pomoću utora i pera ili „klik“ sistemom kao plivajući podovi ali moguće je i lijepljenje ili spajanje pomoću čavala na podlogu.

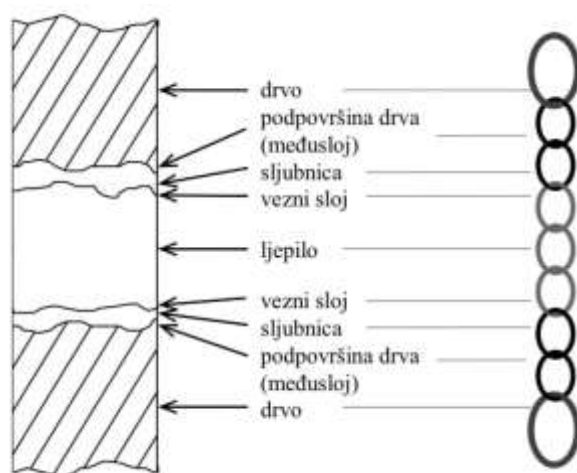
Slika 4. Prikaz lijepljenog spoja

Ljepila su materijali koji imaju svojstva otvrdnjavanja i međusobnog čvrstog povezivanja istih ili različitih materijala poput drva, plastične mase, guma, stakla, metala, kože, tkanine i dr. Lijepljenje i otvrdnjavanje se događa zbog kemijske reakcije ili zbog zagrijavanja te hlađenja. Ljepilo je vodeni adheziv posebno namijenjen za lijepljenje poroznih materijala kao što je recimo drvo. Adheziv je nemetalna tvar sposobna spojiti materijale putem površinskog vezanja (adhezija) tako da spoj ima zadovoljavajuću unutrašnju čvrstoću (koheziju) . Adhezija je stanje u kojem se dvije površine vežu pomoću međupovršinskih veza. Najopćenitija podjela ljepila prema sirovinskoj bazi je: prirodna, sintetska i ostale vrste ljepila.
