Određivanje delaminacije višeslojnih drvnih podnih obloga

Undergraduate thesis / Završni rad

AUTOR:	Marija Blažević
NASLOV:	Određivanje delaminacije višeslojnih drvenih podnih obloga
TITLE:	Determination of delamination of multilayer wood flooring
PREDMET:	Proizvodnja namještaja 1.
MENTOR:	Izv.prof.dr.dc Goran Mihulja
KOMENTOR:	Doc.dr.sc Tomislav Sedlar
RAD JE IZRAĐEN:	Sveučilište u Zagrebu - Šumarski fakultet Zavod za namještaj i drvne proizvode
AKAD. GOD:	2021/2022
DATUM OBRANE:	09.09.2022
RAD SADRŽI:	Stranica:37, Slika:5, Tablica:17, Navoda literature:8
SAŽETAK:	U ovom završnom radu ispitano je pet različitih podnih obloga višeslojnog parketa prema HRN EN 17456 normi kojom se ispituje otpornost na delaminaciju gumnog sloja. Sve podne obloge ispitane su s tri tretmana starenja: AT1- za procjenu delaminacije gumnog sloja višeslojnog parketa koji će se koristiti u suhim uvjetima interijera, metoda se može primijeniti za sve vrste ljepila (4 dana sušionik 60 °C), AT2- za procjenu delaminacije gumnog sloja višeslojnog parketa lijepljenog s PVAc ljepilom (klima komora, sušionik) i AT3- za procjenu delaminacije gumnog sloja višeslojnog parketa lijepljenog sa bilo kojom vrstom ljepila

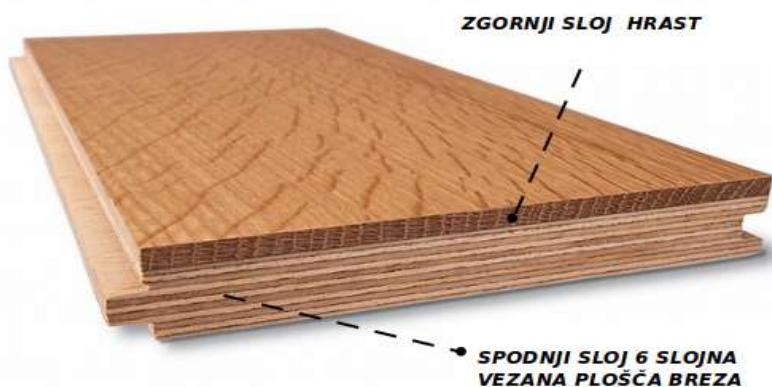
Slika 1. Višeslojni parket
(IZVOR: <https://www.valles.si/gotovi-parket>)

Višeslojne podne obloge su podne daske izrađene od 2, 3 ili više slojeva međusobno slijepljenih tako da se križaju pod kutom od 90° . Takvi podovi za razliku od masivnih podnih obloga su dimenzijski stabilniji i manje osjetljivi na vlagu, to jest imaju manje promjene oblika i dimenzija pri promjenjivim klimatskim uvjetima u prostoru u kojem se nalaze. Samim time imaju i širu primjenu poput sportskih podova te velikih plohe na javnim mjestima. Isto tako površinska obrada višeslojnih podnih obloga je drugačija nego kod masivnih podova, sama površinska obrada i većini slučajeva obrađuje se u tvornici pri samoj izradi parketa a ne nakon postavljanja u prostoriju. Višeslojni parketi mogu biti postavljeni plivajući (membranski) kao i na podlogu sa podnim grijanjem., ali većina njih se može lijepiti i čavlati na podlogu.

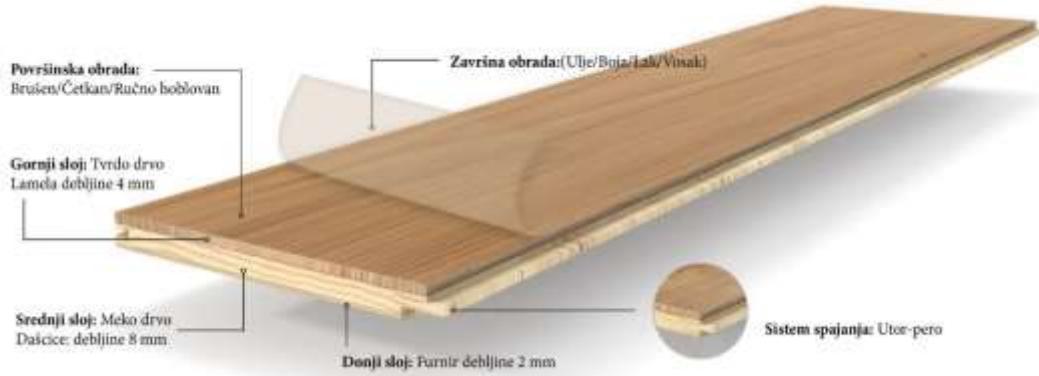
Slika 2. Dvoslojni parket
(IZVOR: <https://www.lamar-parket.com/tehnicki-opis/>)

Dvoslojni drveni podovi sastoje se iz dva dijela, prvi nosivi dio najčešće je iz furnirske ploče, ploče vlaknatice ili iverice. Drugi tip donjeg nosivog sloja izrađen je od poprečnih daščica četinjača ili elemenata mozaik parketa, dok je dekorativni gazni sloj napravljen je iz lamela masivnog drva okrenutog u uzdužnom smjeru. Gornji gazni sloj najčešće ima debljinu od 2.5 do 6 mm. Nosivi dio sloja je prorezan s donje strane kako bi se spriječila naprezanja između gornjeg i donjeg sloja. Ovakav tip poda namijenjen je isključivo za punoplošno lijepljenje. Spajaju se na principu utor i pero ili „klik“ spojem.

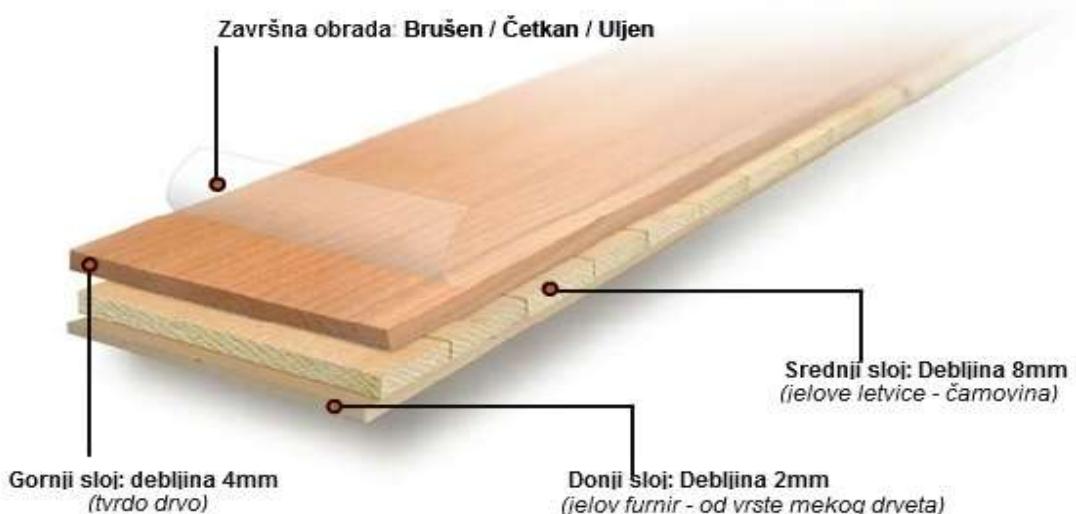
**Slika 3. Troslojni parket
(IZVOR:**

Prve troslojne podne obloge izrađene su šezdesetih godina prošlog stoljeća u SAD-u. Koristile su se za direktnu ugradnju drvenih podova na beton u podrumima i prizemljima, do tada su se koristili masivni parketi. Kao rezultat toga, zbog povećane vlage javljale su se greške u drvu (dimenzijske promjene, truljenje drva, koritavost itd.). Troslojni ili višeslojni drveni podovi su izrađeni iz tri ili više slojeva drva. Donji tanji sloj kod višeslojnih parketa obično je izrađen iz ljuštenog furnira, a moguća je izvedba i s rezanim furnirom. Donji sloj ima uzdužni smjer kao i gornji gazni sloj. Dok je srednji sloj najčešće izведен iz furnirskih ploča ili letvica četinjača koje su zaokrenute za 90° od smjera gornjeg gaznog i donjeg sloja. Gornji gazni sloj kod višeslojnih parketa izrađen je od lamela masivnog drva. Višeslojni parketi polazu se lijepljenjem ili kao

plivajuće obloge, ali su pogodni i za polaganje na sustave s podnim grijanjem. Spajaju se pomoću utora i pera ili „klik“ sistemom kao plivajući podovi ali moguće je i lijepljenje ili spajanje pomoću čavala na podlogu.

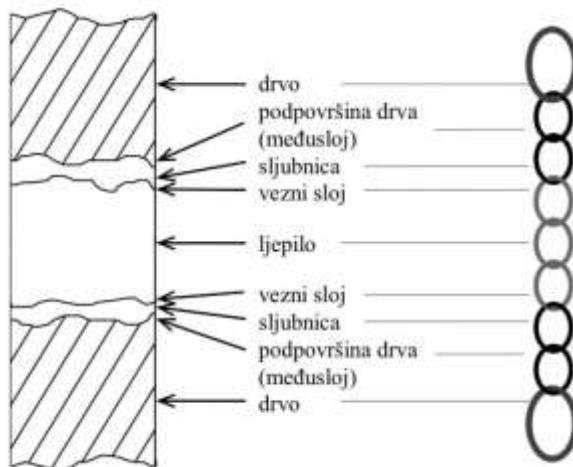
Slika 4. Prikaz lijepljenog spoja
(IZVOR: prezentacija „Općenito o ljepilima“, Goran Mihulja)

Ljepila su materijali koji imaju svojstva otvrđnjavanja i međusobnog čvrstog povezivanja istih ili različitih materijala poput drva, plastične mase, guma, stakla, metala, kože, tkanine i dr. Lijepljenje i otvrđnjavanje se događa zbog kemijske reakcije ili zbog zagrijavanja te hlađenja. Ljepilo je voden adheziv posebno namijenjen za lijepljenje poroznih materijala kao što je recimo drvo. Adheziv je nemetalna tvar sposobna spojiti materijale putem površinskog vezanja (adhezija) tako da spoj ima zadovoljavajuću unutrašnju čvrstoću (koheziju). Adhezija je stanje u kojem se dvije površine vežu pomoću međupovršinskih veza. Najopćenitija podjela ljepila prema sirovinskoj bazi je: prirodna, sintetska i ostale vrste ljepila.

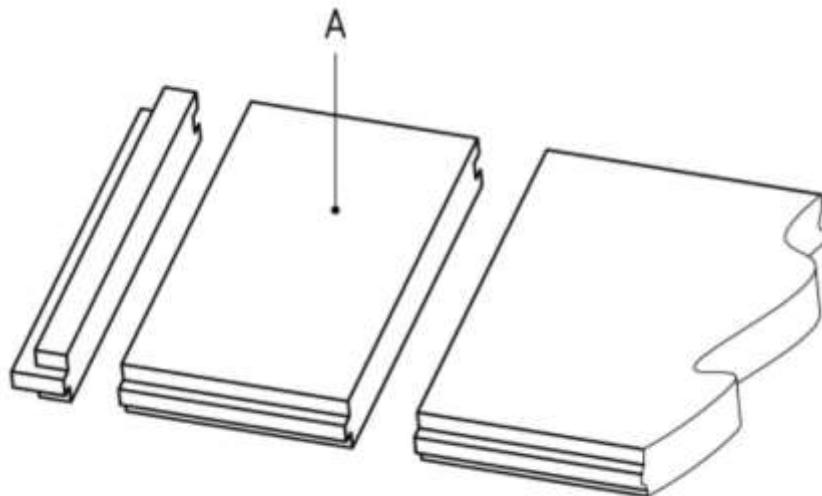
Slika 5. Shematski prikaz izrezivanja ispitne probe na duljinu od 100 mm (A)

Ispitni uzorak se prije izrezivanja proba kondicionira pri relativnoj vlazi zraka $50 \pm 5\%$ i temperaturi $23 \pm 2^{\circ}\text{C}$ do konstantne mase prije mjerena (2 uzastopna vaganja u intervalu od 24 h – razlika manja od 0,1 % mase). Za svaki uzorak potrebno je minimalno 5 proba. Iz svake daske se izrezuje po 1 proba sljedećih dimenzija: dužina 100 mm x nominalna širina daske x nominalna debljina daske. Dakle, za 1 uzorak potrebno je 5 dasaka. Konstrukcijski detalji (duži profili) se ne smiju rezati, ti profili se neće ocjenjivati u ispitivanju. Probe moraju biti bez ikakvih grešaka u proizvodnji (npr. pukotina na liniji ljepila) ili kvrga na poprečnom presjeku. Nakon izrezivanja, potrebno je označiti poprečne presjeke probe (odrezane rubove). Na način da se, vodootpornim markerom, s jedne strane napiše A, a s druge B.
