Conference paper / Rad u zborniku

OŠTEĆENJA INFRASTRUKTURE UZROKOVANA RASTOM KORIJENJA DRVEĆA NA PODRUČJU GRADA ZAGREBA

dr. sc. Damir Drvodelić, prof. dr. sc. Milan Oršanić

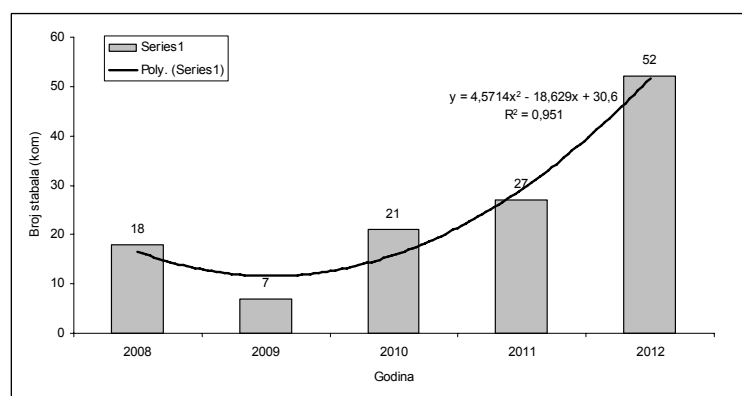
Na slici 1. prikazani su podaci o ukupnom broju stabala koja su rastom korijenja uzrokovala oštećenja na infrastrukturi na području grada Zagreba za petogodišnje razdoblje (2008.-2012). Podaci su izjednačeni polinomnom funkcijom ($R^2=0,951$) na kojoj je vidljiv značajan trend povećanja opasnih stabala po infrastrukturu.

Slika 1. Podaci o broju stabala koja su uzrokovala štetu na infrastrukturi na području grada Zagreba u razdoblju od 2008. do 2012. godine

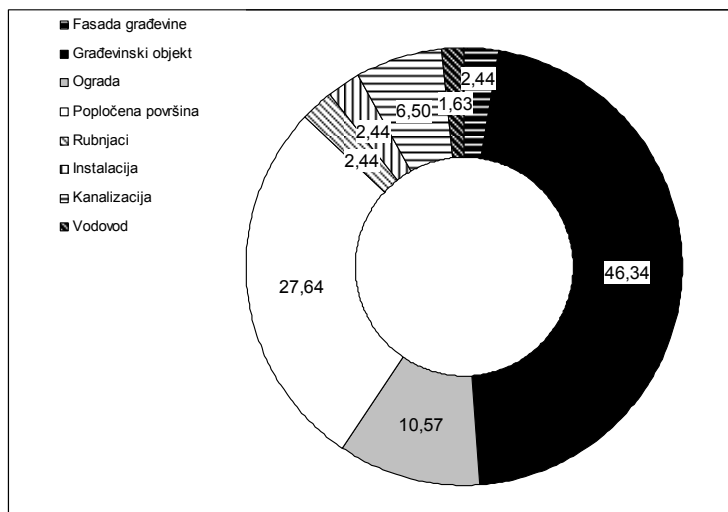
Na slici 3. prikazane su vrste i učestalost šteta na infrastrukturi od stabala na području grada Zagreba u razdoblju od 2008. do 2012. godine.

Slika 3. Vrste i učestalost šteta na infrastrukturi od stabala na području grada Zagreba u razdoblju od 2008. do 2012. godine

Najveći broj šteta (46,34%) čine stabla na građevinskim objektima tako što krošnjama smetaju krovu ili metalnoj krovnoj limariji (trganje i/ili začepljenje), korijenjem rastu iz temelja objekta i podižu ga te rastu prema objektu ili uza zid objekta, štete garažama i korijenom prorastaju podrumске prostorije. S obzirom na vrste drveća, najčešće štete čine: *Chamaecyparis* spp. (24,56%), *Ailanthus altissima* (14,04%), *Betula pendula* (12,28%), *Acer platanoides* (5,26%), *Ficus carica* (5,26%) i *Platanus* spp. (5,26%). Nešto manje štete čine slijedeće vrste: *Acer* spp. (3,51%), *Carpinus betulus* (3,51%), *Pinus nigra* (3,51%), *Populus nigra* „*Pyramidalis*“ (3,51%), *Prunus* spp. (3,51%) i *Tilia* spp. (3,51%). Slijedeće vrste imaju učestalost šteta na građevinskim objektima od svega 1,75%: *Acer saccharinum*, *Acer palmatum*, *Laurus nobilis*, *Populus* spp., *Prunus avium*, *Prunus cerasus* i *Taxus baccata*. Dosta su značajne i štete na popločenim površinama (27,64%) gdje stabla rastom korijenja podižu asfalt i betonske ploče ili su debla urasla u asfaltiranu površinu i oštećuju je. Najčešće vrste koje čine štetu na popločenim površinama su: *Populus nigra* „*Pyramidalis*“ (44,12%), *Acer saccharinum* (20,59%) i *Ailanthus altissima* (11,76%). Nešto manje štete (5,88%) čine sljedeće vrste: *Platanus* spp., *Populus* spp. i *Prunus avium*. Od istraživanih vrsta *Aesculus hippocastanum* i *Juglans* spp., u najmanjoj mjeri oštećuju popločene površine (2,94%). Oštećivanje ograda rastom stabala zabilježeno je u 10,57% slučajeva, bilo da stabla rastu izravno uz ograde i urastaju u njih ili, češće, da korijen svojim rastom podiže temelje ograde. Najčešće štete na ogradama čine sljedeće vrste: *Ailanthus altissima* (38,46%) i *Prunus* spp. (30,77%). Nešto manje štete (7,69%) čine vrste: *Catalpa bignonioides*, *Fraxinus americana*, *Juglans regia* i *Juglans* spp. Kod 6,50% istraživanih stabala korijen oštećuje kanalizacijske cijevi na način da prodire u unutrašnjost cijevi i začepljuje ih, raste prema cijevima ili ih izvana obrasta. Vrste koje u najvećoj mjeri čine štetu na kanalizacijskim sustavima su: *Betula pendula* (37,50%) i *Acer saccharinum* (25,00%). Nešto manje štete (12,00%) čine: *Acer negundo*, *Ailanthus altissima* i *Pinus nigra*. Oštećenja na fasadama građevinskih objekata,

rubnjacima i instalacijama manje su izražena od prethodnih, a najmanje je oštećenja zabilježeno na vodovodnim cijevima. Štete na fasadama mogu biti izravne koje nastaju doticanjem grana stabala, a posebno su naglašene za vjetrovitog vremena, te neizravne koje nastaju zbog blizine stabala građevinskim objektima i stalne zasjenjenosti zbog čega su fasade često vlažne ili mokre. Ovaj zadnji oblik šteta je češći i naglašeniji jer se manifestira nakon svakih jačih oborina. Vrsta drveća nema značajan utjecaj na štete na fasadama iako su štetnije one s vrlo razvijenom i gustom krošnjom te debelim skeletnim granama. Štete na rubnjacima kolnika i pješačkim stazama nastaju zbog površinskog rasta korijenja stabala, a manifestiraju se pucanjem i/ili podizanjem. Te štete primijećene su samo kod crne topole (*Populus nigra*). Oštećenja instalacija uzrokovala su stabla japanske sofore (*Sophora japonica*). Štete na hladnovodnim i toplovodnim cijevima uzrokovala su stabla hrasta cera (*Quercus cerris*) i oraha (*Juglans* spp.) a nastaju zbog prodora korijena u šahtove ili unutrašnjost cijevi zbog čega dolazi do njihova začepljenja. Stabla svojim rastom pričinjavaju i razne druge oblike šteta na infrastrukturi koje prethodno nisu spomenute, poput obrastanja stupova javne rasvjete i slično. Pojedine vrste, poput *Ailanthus altissima*, toliko su invazivne da svojim rastom uzrokuju višestruke štete na infrastrukturi i takva stabla su potencijalno najopasnija. Vrsta *Populus nigra* „*Pyramidalis*“ ne smatra se invazivnom, ali također svojim snažnim rastom dovodi do višestrukih šteta na infrastrukturi, poput oštećenja pločnika i prodora u kanalizacijske sustave.
