Optimizacija izvedbenih detalja drvene kuće

Undergraduate thesis / Završni rad

OPTIMIZACIJA IZVEDBENIH DETALJA DRVENE KUĆE

Na konkretnom objektu (drvena kuća) analizirati će se postojeća izvedbena rješenja, koja će biti uspoređena sa suvremenim standardima i prema tome se predstaviti eventualne optimizacije i poboljšanja.

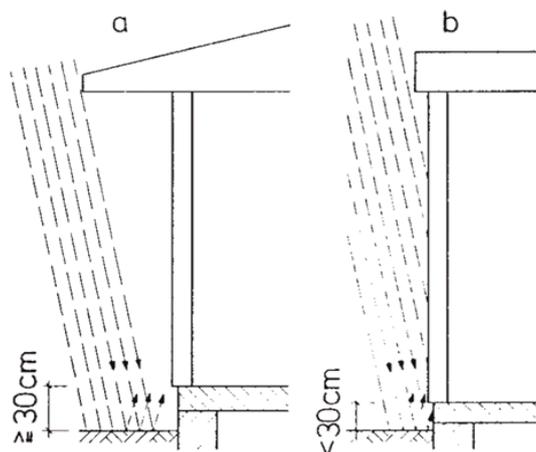
Slika 4. Primjer dobre i loše fizičke zaštite objekta (erlinger-holzbau.at).

- a) Proširena streha i preporučena odignutost od tla ≥ 30 cm kako bi se umanjilo zapljuskivanje
- b) Sužena streha i odignutost od tla manja od 30 cm rezultira većim zapljuskivanjem i kontaktom s oborinama

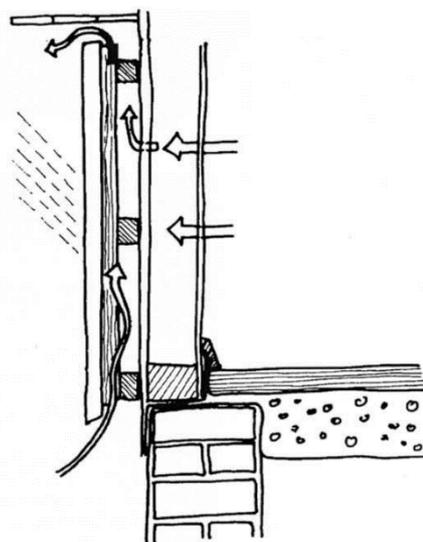
Slika 6. Pročelje postavljeno na razmaknute vodoravne letvice s ciljem da se omogući uspravno strujanje zraka radi prosušavanja (Turkulin i Sell 2002).

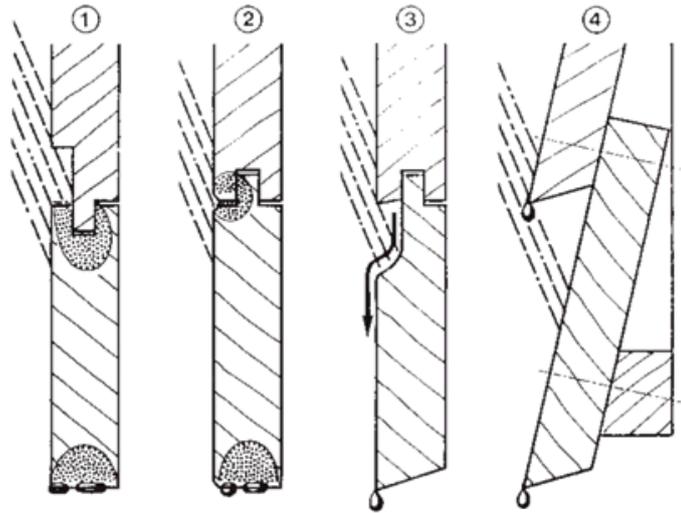
Slika 7. Primjeri dobre i loše konstrukcijske zaštite pročelja (erlinger-holzbau.at).

- 1 - Kišnica ulazi u spoj dva elementa, nema putanju za oticanje i ulazi direktno u utor, donja strana elementa je vodoravna i time omogućava „puzanje“ koje zadržava vodu koja uništava taj dio
- 2 – U odnosu na prethodni primjer utor je zamijenjen perom, međutim voda se može zadržavati u zazoru
- 3 – Omogućena je putanja slijevanja kišnice bez mjesta gdje se može zadržavati, donja strana elementa je skošena kako se voda ne bi kapilarno zadržavala
- 4 – Dodatno skošeni elementi s jednostavnijim spojem i prostorom za prozračivanje

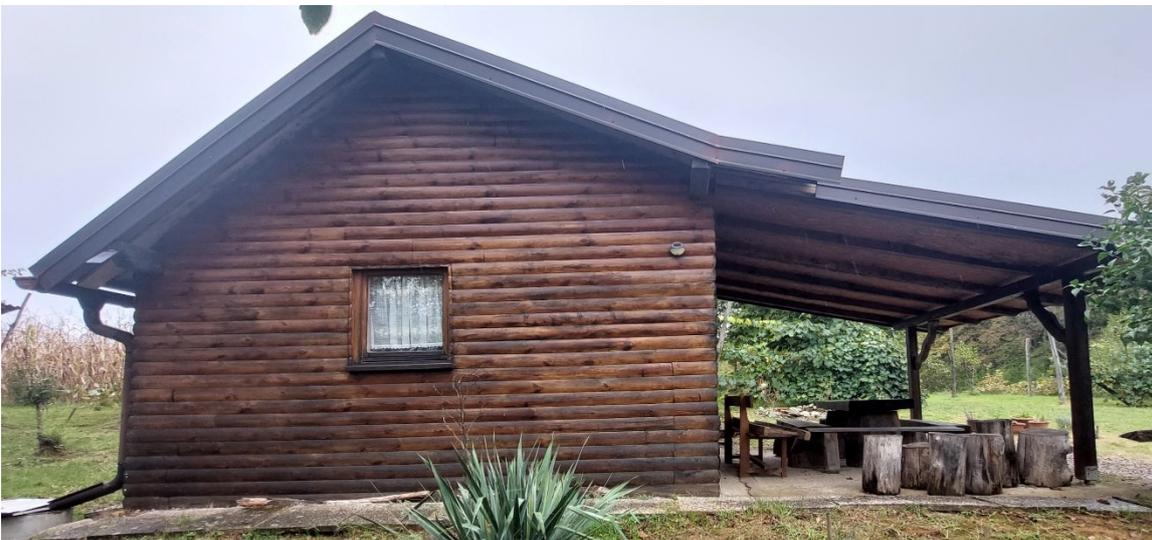
Slika 8. Snimka - J pročelje. Pročelje je adekvatno zaštićeno širokom strehom.

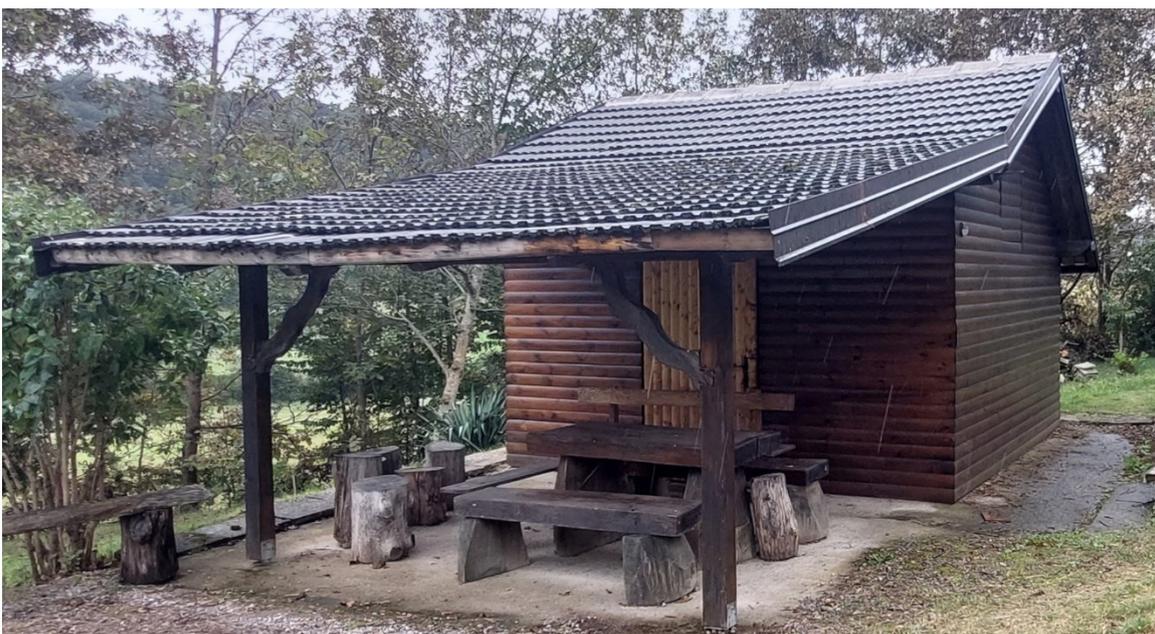
Slika 9. Snimka – SI pročelje s natkrivenim trijemom. Stupovi trijema na metalnim vilicama odvojeni od tla.

Na stupovima nadstrešnice nema znakova propadanja, ali zbog rizične odmaknutosti od tla i izloženosti vlaženju preporučena je dodatna kontrola ili eventualna kemijska zaštita.

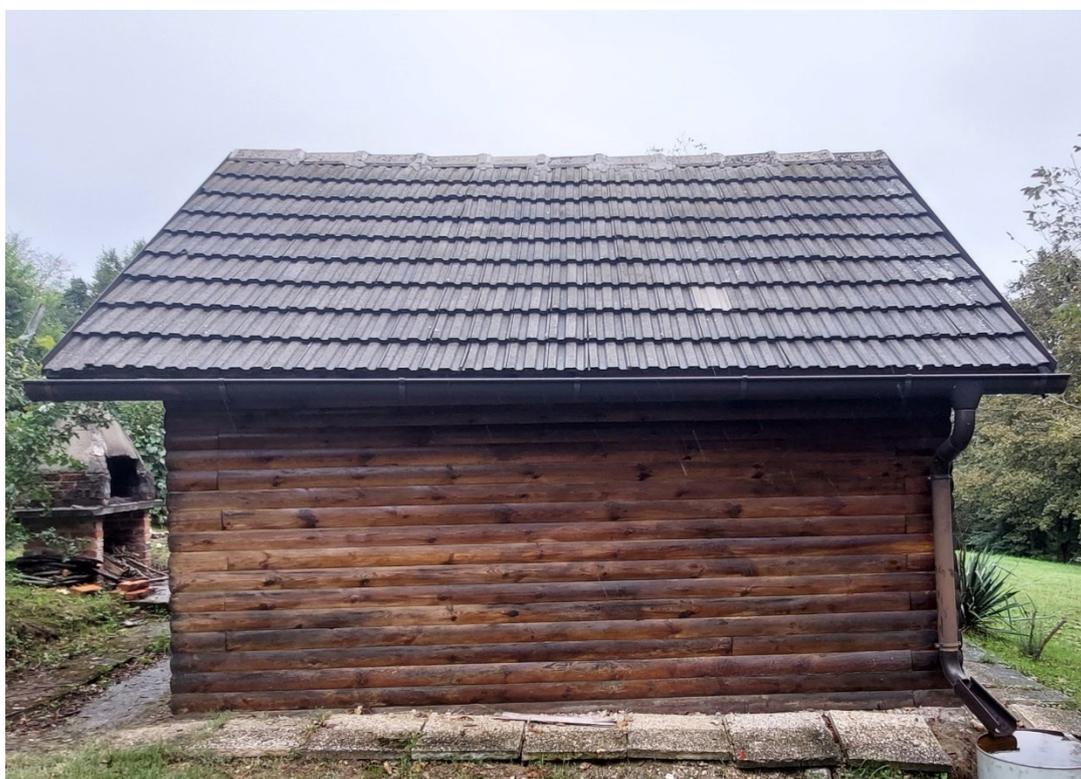
Slika 11. Snimka – Z pročelje. Elementi pročelja su spuštjeni do zemlje (betonskih opločnika).

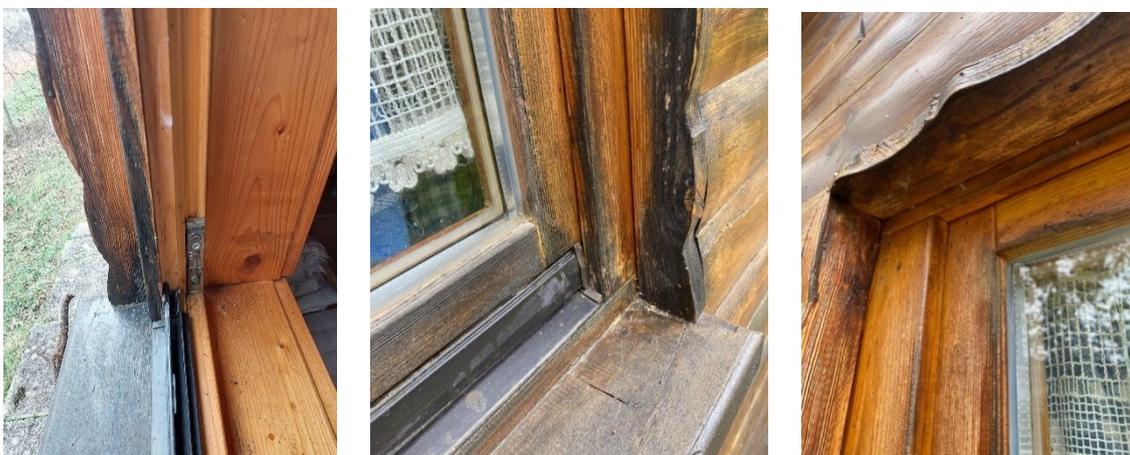
Slika 16. Snimka – detalj prozora. Donja okvirnica doprozornika je izvedena s alumijumskom okapnicom. Drvene opšavne letve štite čela elemenata pročelja.

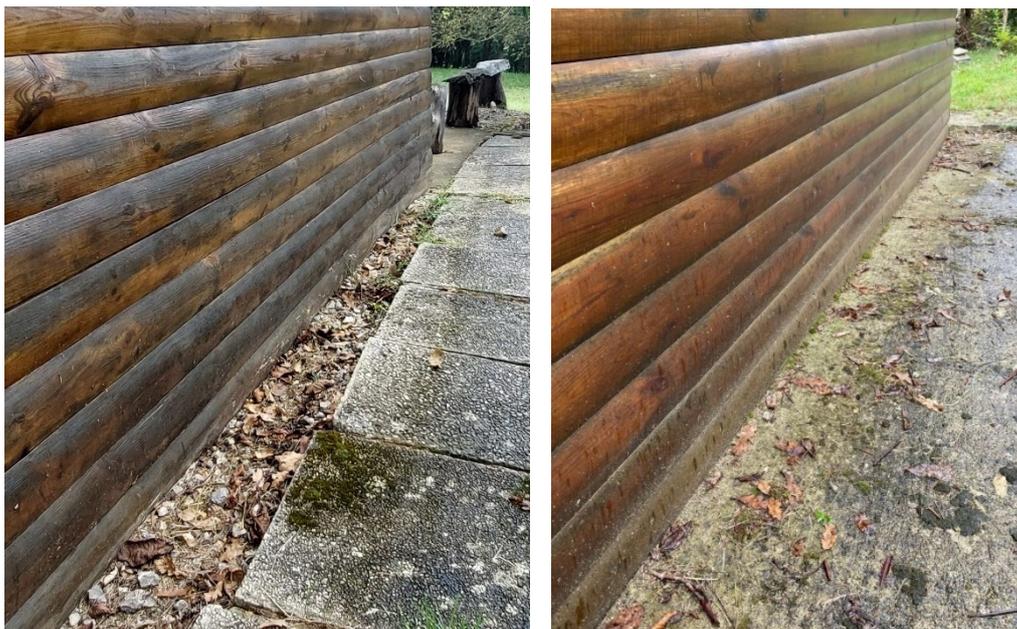
Slika 17. Snimka – detalj donjeg djela pročelja uz tlo. Elementi pročelja su u doticaju s tlom. Betonski opločnici su odmaknuti od drva (lijevo), drvo u kontaktu s betonom (desno).

Problem koji je uočljiv na pročelje koji se nalazi uz tlo je učestalo zapljuskivanje donjeg djela pročelja prilikom djelovanja oborina (Slika 17.). To dovodi do bržeg propadanja elementa koji se nalaze uz tlo, pogotovo kutnih spojeva, također dolazi do onečišćenja pročelja što je posljedica istog zapljuskivanja. Rješenje se može pronaći u vidu fizičke zaštite. Kako je preporučena udaljenost između tla i pročelja 30 cm u konkretnom primjeru postoji mogućnost postavljanja drenažnog kanala na mjestima gdje je to moguće kako bi se smanjilo zapljuskivanje.

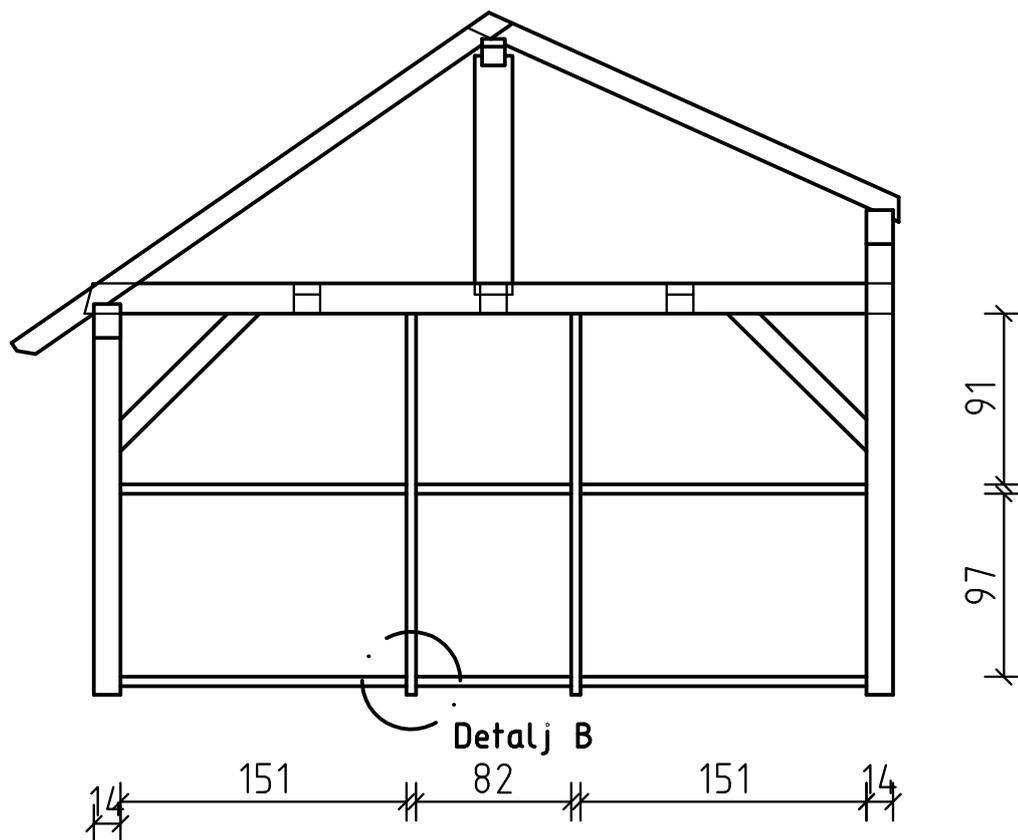
Slika 25. Projekcija – Južno pročelje, prikaz potkonstrukcije (M1:40)

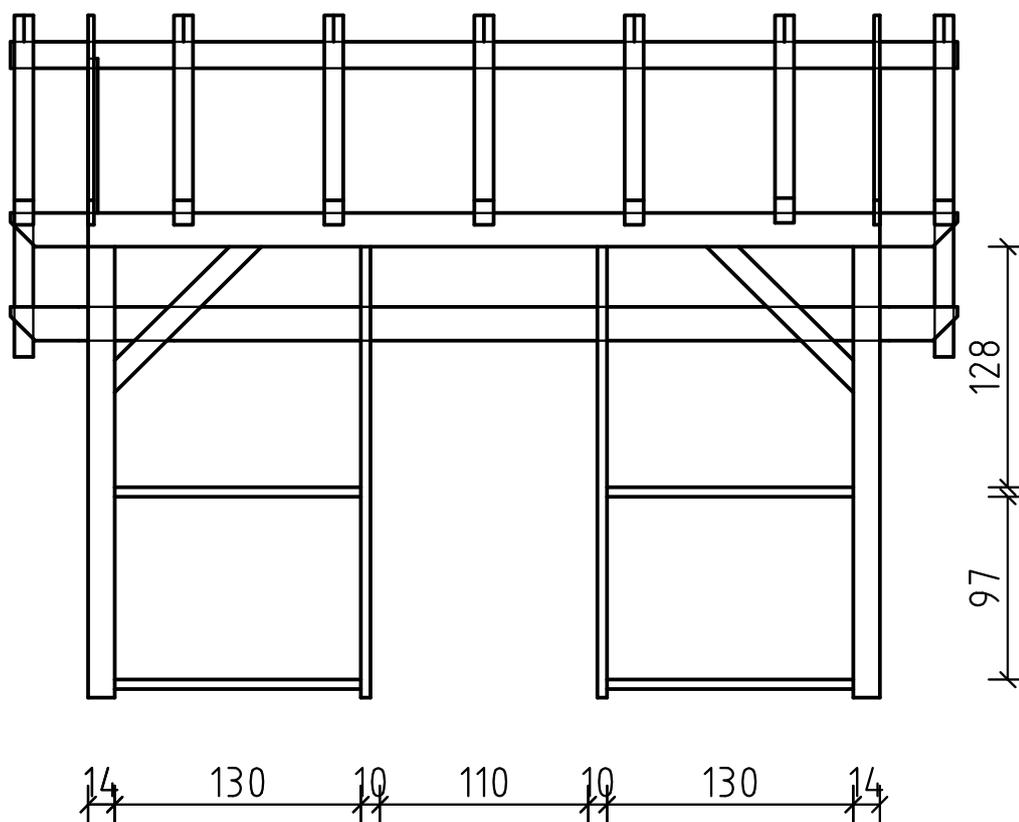
Slika 26. Projekcija – Istočno pročelje, prikaz potkonstrukcije (M1:40)

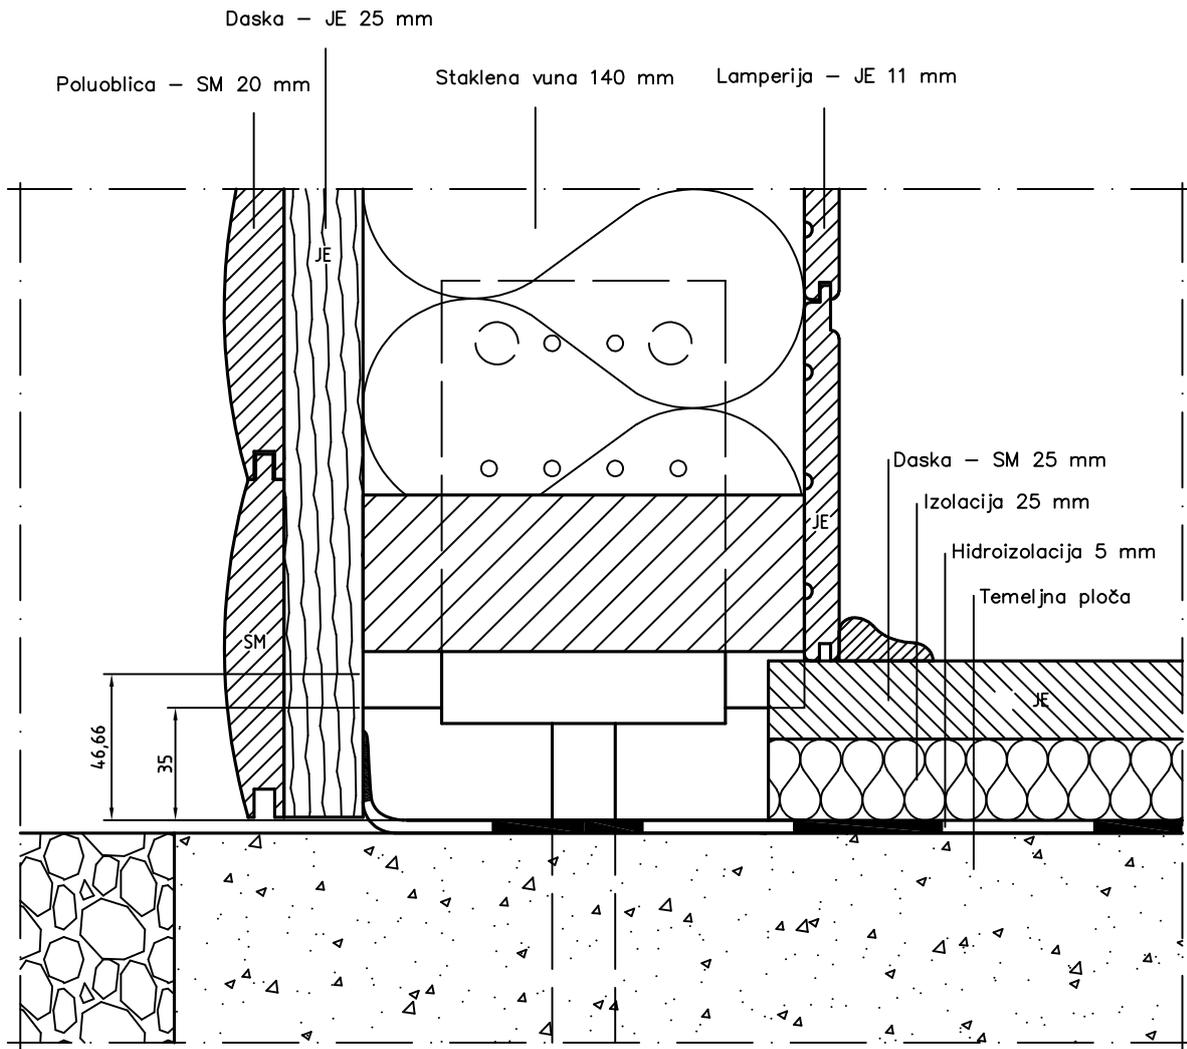
Stupovi objekta postavljeni su na nosače zabetonirane u temeljnu ploču. Na istu ploču postavljena je hidroizolacija, dodatna izolacija (25 mm) i daske (25 mm) koje formiraju pod u interijeru. Vertikalni elementi potkonstrukcije su spojeni s temeljem pomoću metalnog L profila (Slika 29.)

Slika 27. Presjek vanjskog zida, prikaz spoja objekta s temeljem - presjek C2-C2

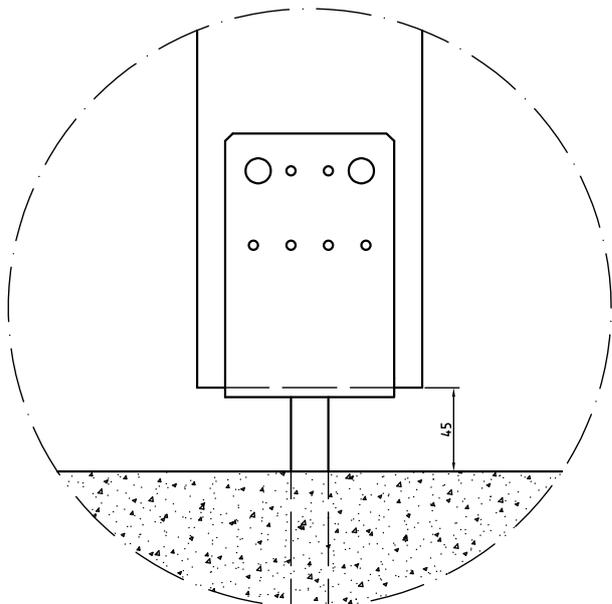
Slika 29. Detalj spoja stupa trijema s temeljem - Detalj A

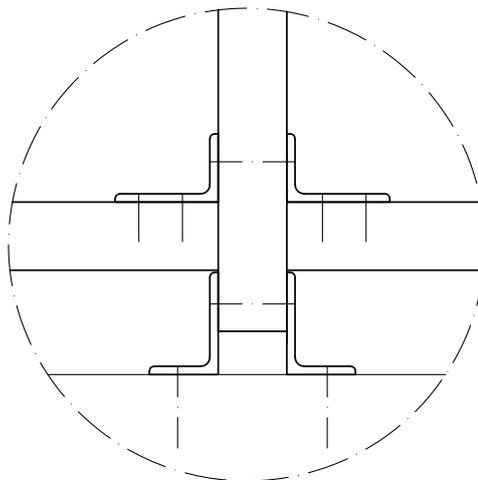
Slika 28. Detalj spoja potkonstrukcije s temeljem - Detalj B

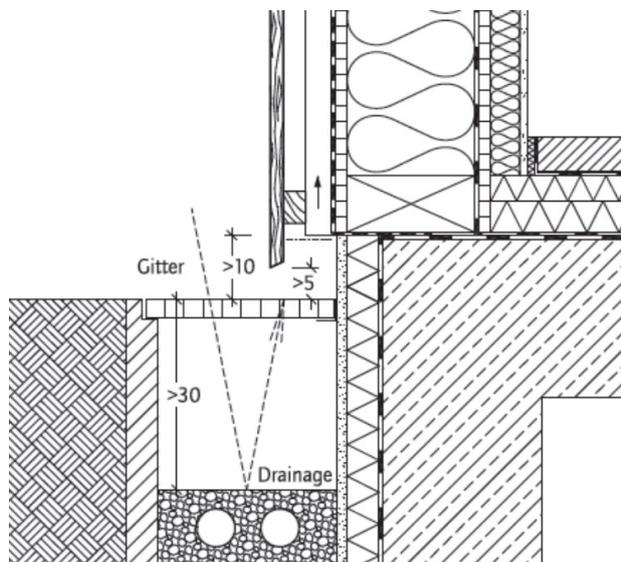
Slika 31. Shematski prikaz drenažnog kanala (Schober 2010)

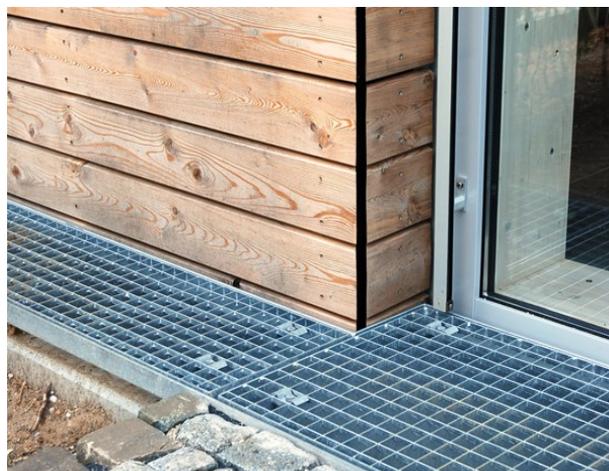
Slika 30. Primjer drenažnog kanala (zimmermeister-modernisieren.de)

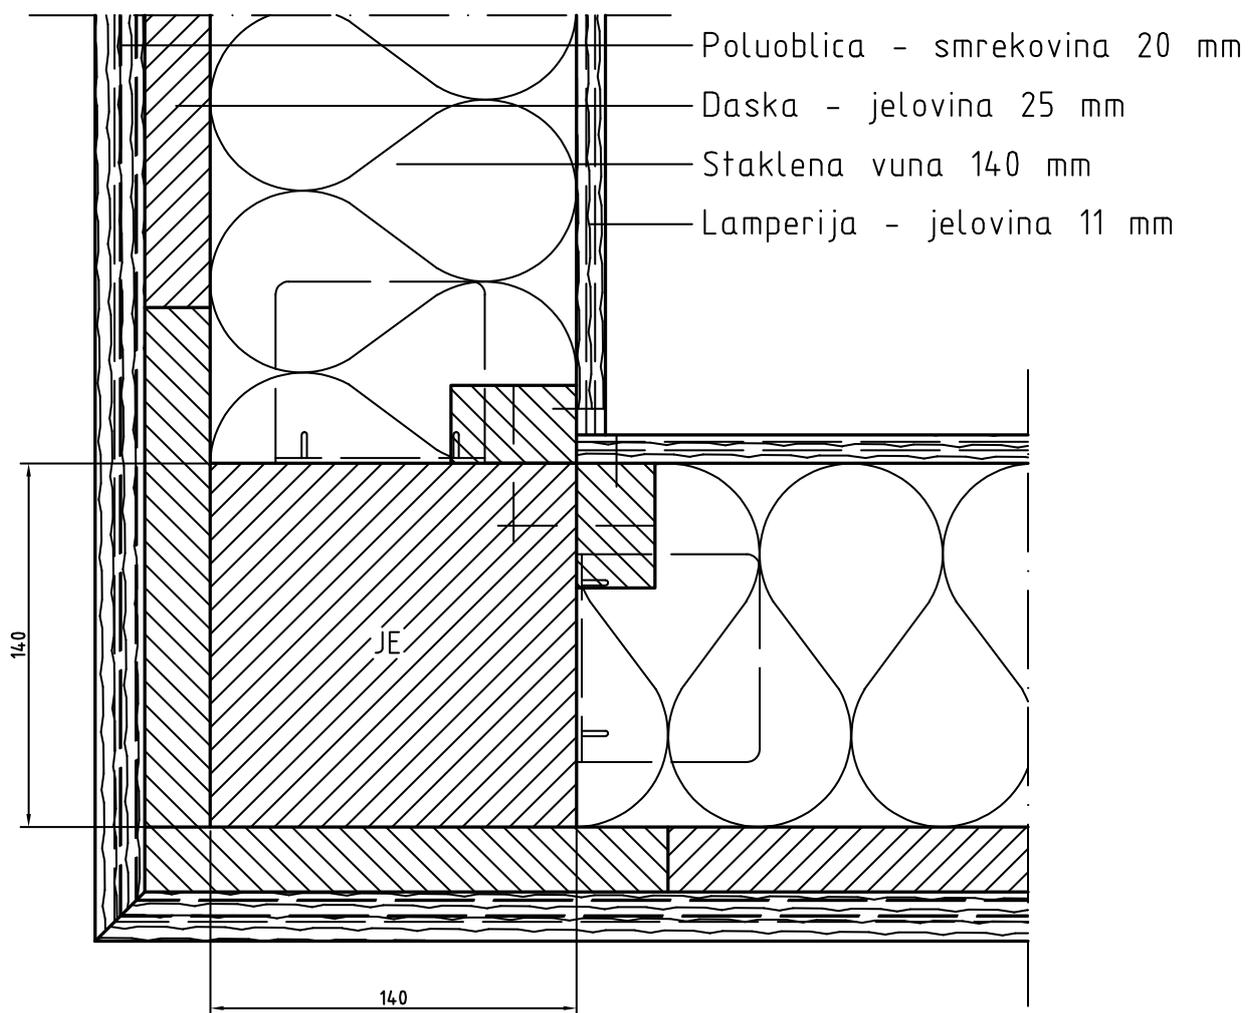
Presjek vanjskog zida je slijedeći: jelove daske (25 mm) u okomitom položaju zabijene su na potkonstrukciju od fosni (140 x 50 mm) (Slika 25.), na njih su s vanjske strane u vodoravnom položaju zabijene poluobljice od smrekovine (20 mm). S unutarnje strane na istu potkonstrukciju zabijena je jelova lamperija (11 mm) i između svega ubačena staklena vuna (140 mm) kao izolator.

Slika 32. Presjek vanjskog zida, prikaz kutnog spoja – presjek B2-B2

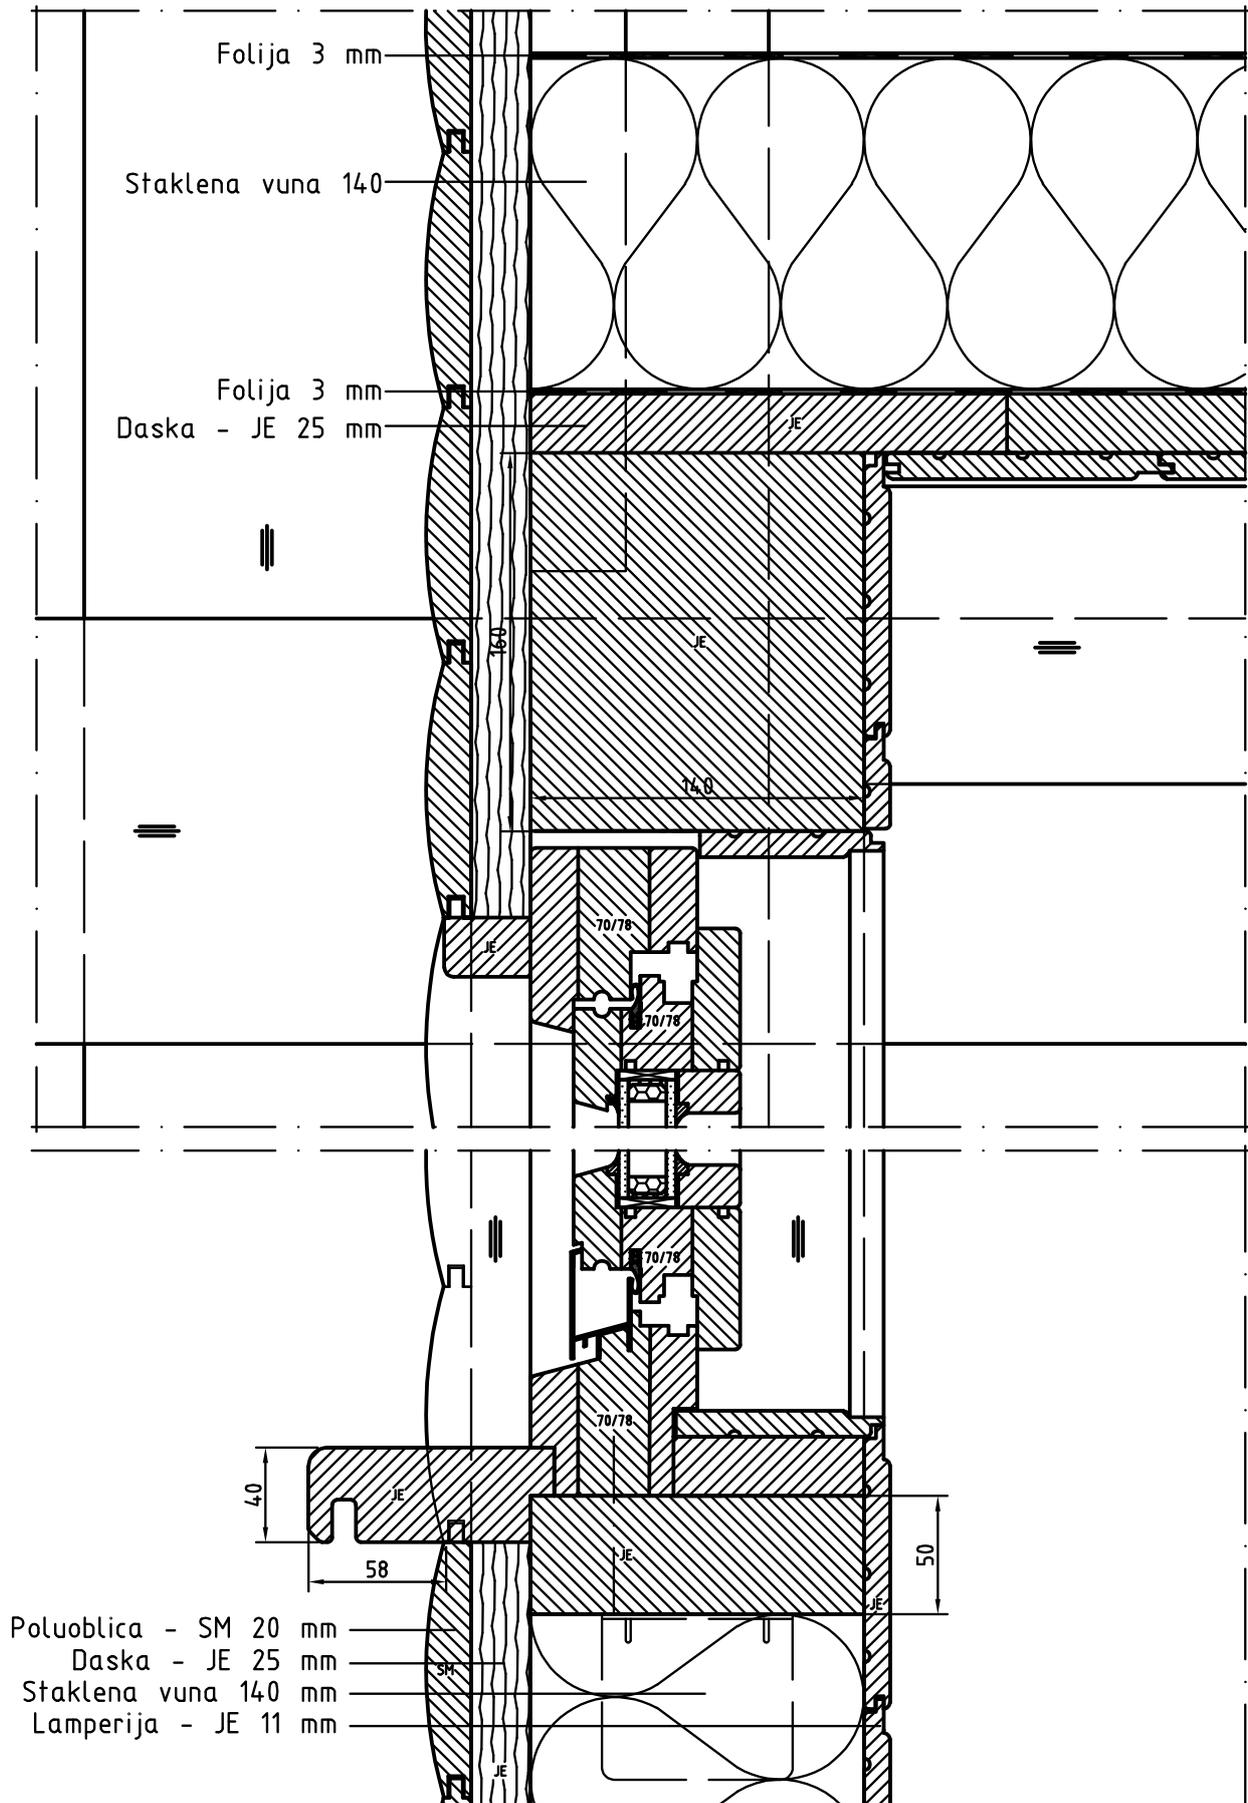
Slika 33. Presjek vanjskog zida, prikaz potkrovlja i načina ugradnje prozora – presjek C1-C1

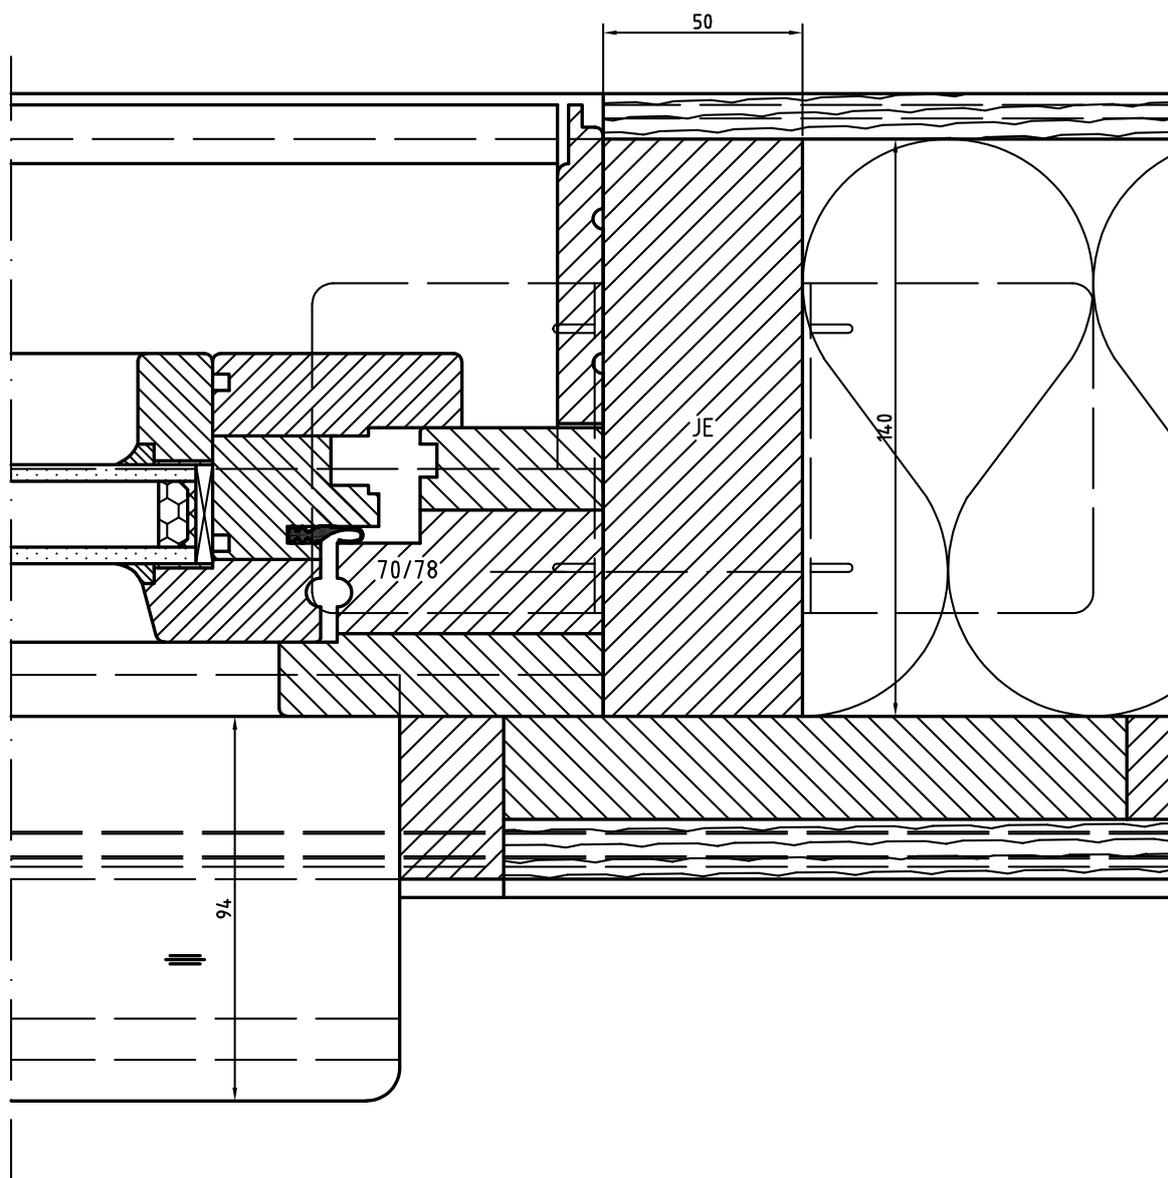
Prozor je vijcima spojen s potkonstrukciju, upušten i preklopljen pročeljem.

Slika 34. Presjek vanjskog zida, prikaz načina ugradnje prozora – presjek B1-B1

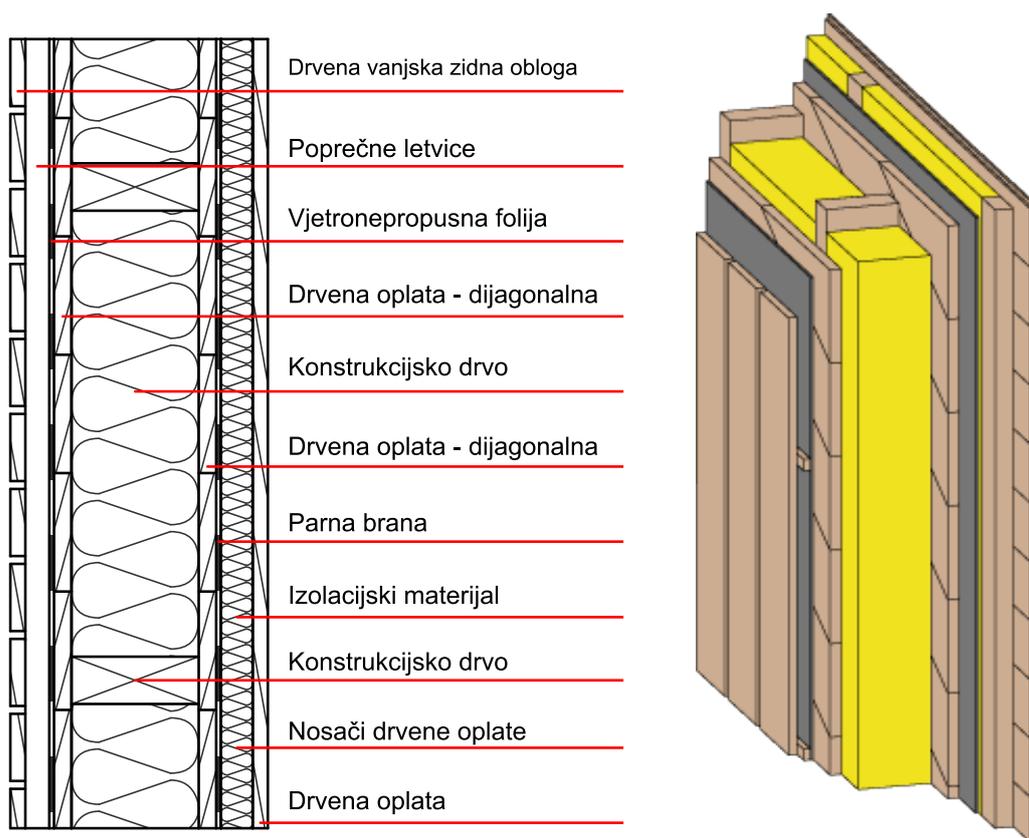
Slika 35. Primjer - neventilirani vanjski zid – tip awrghi10a (dataholz.eu)

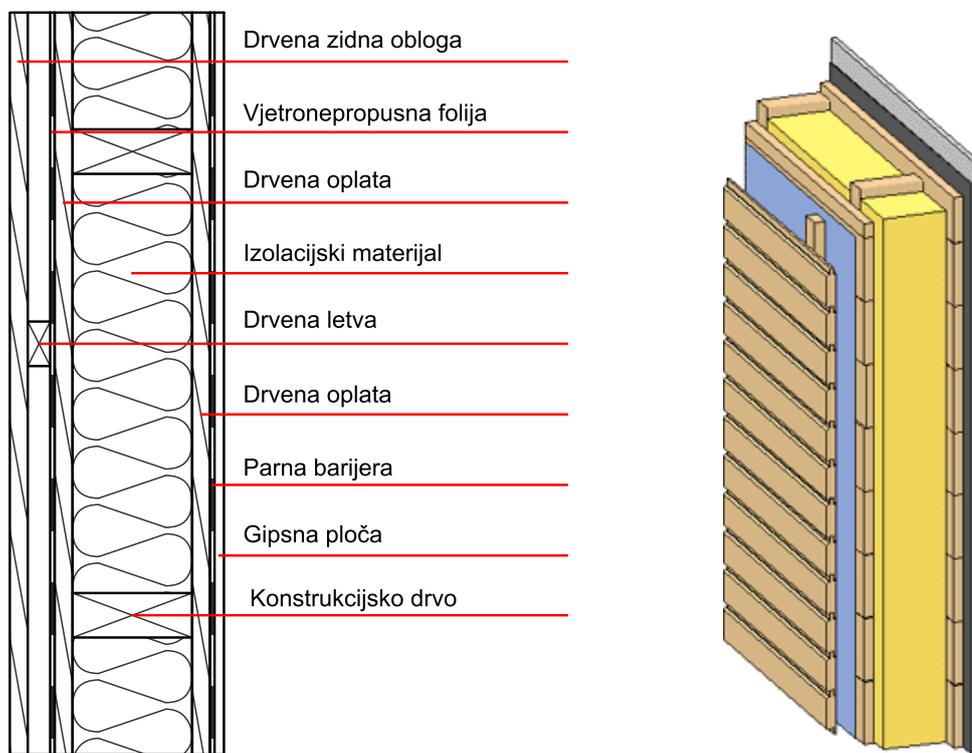
Dodatan vid konstrukcijske zaštite u suvremenim sistemima je ugradnja ventilirajuće fasade (pročelja). Ventilirajuća fasada ima zračni razmak između drvene obloge i izolacije, omogućujući cirkulaciju zraka koja pomaže u isušivanju tog prostora i regulaciji vlage čime sprečava kondenzaciju i plijesan (Slika 6. i Slika 36.) (Web1).

Slika 36. Primjer - ventilirani vanjski zid – tip awrhho06a (dataholz.eu)

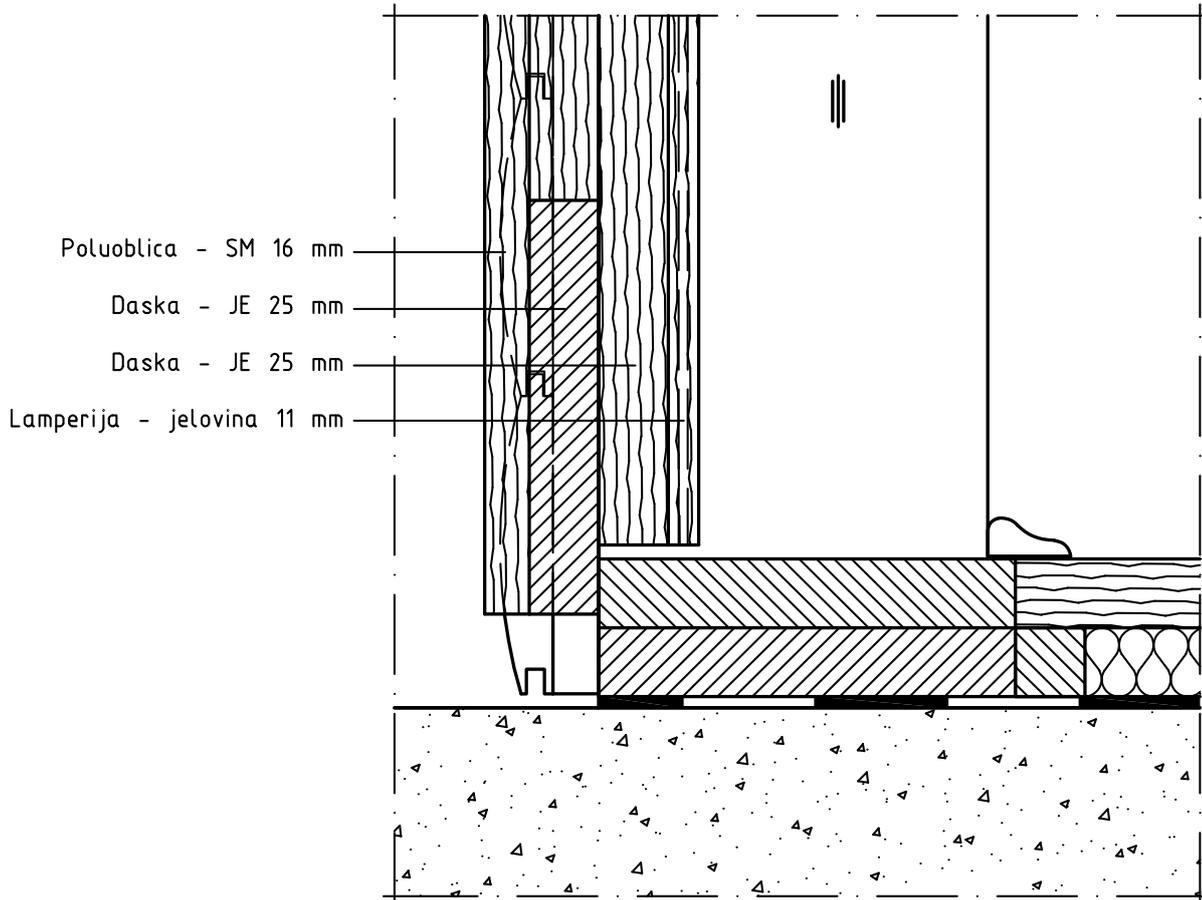
Slika 37. Presjek vrata uz temelj – presjek A2-A2

Cjelokupna konstrukcija vrata je zbog vjetropropusnosti u prošlosti bila predmet nadogradnje u vidu obloge poluoblicama i lamperijom. U načelu se radi o dosta neprikladnom i nesretnom rješenju što može biti predmetnom veće rekonstrukcije u budućnosti.

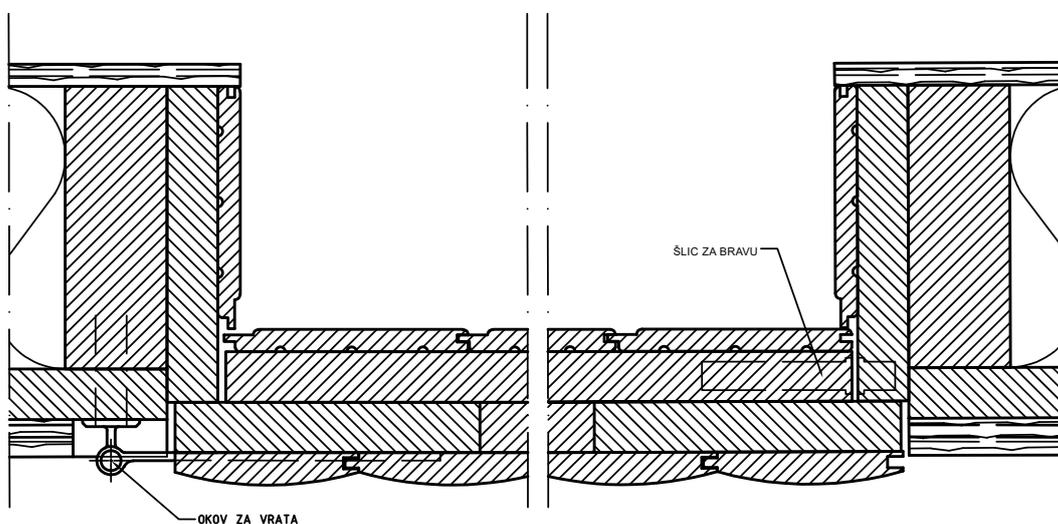
Slika 38. Presjek vrata, prikaz – presjek B3-B3

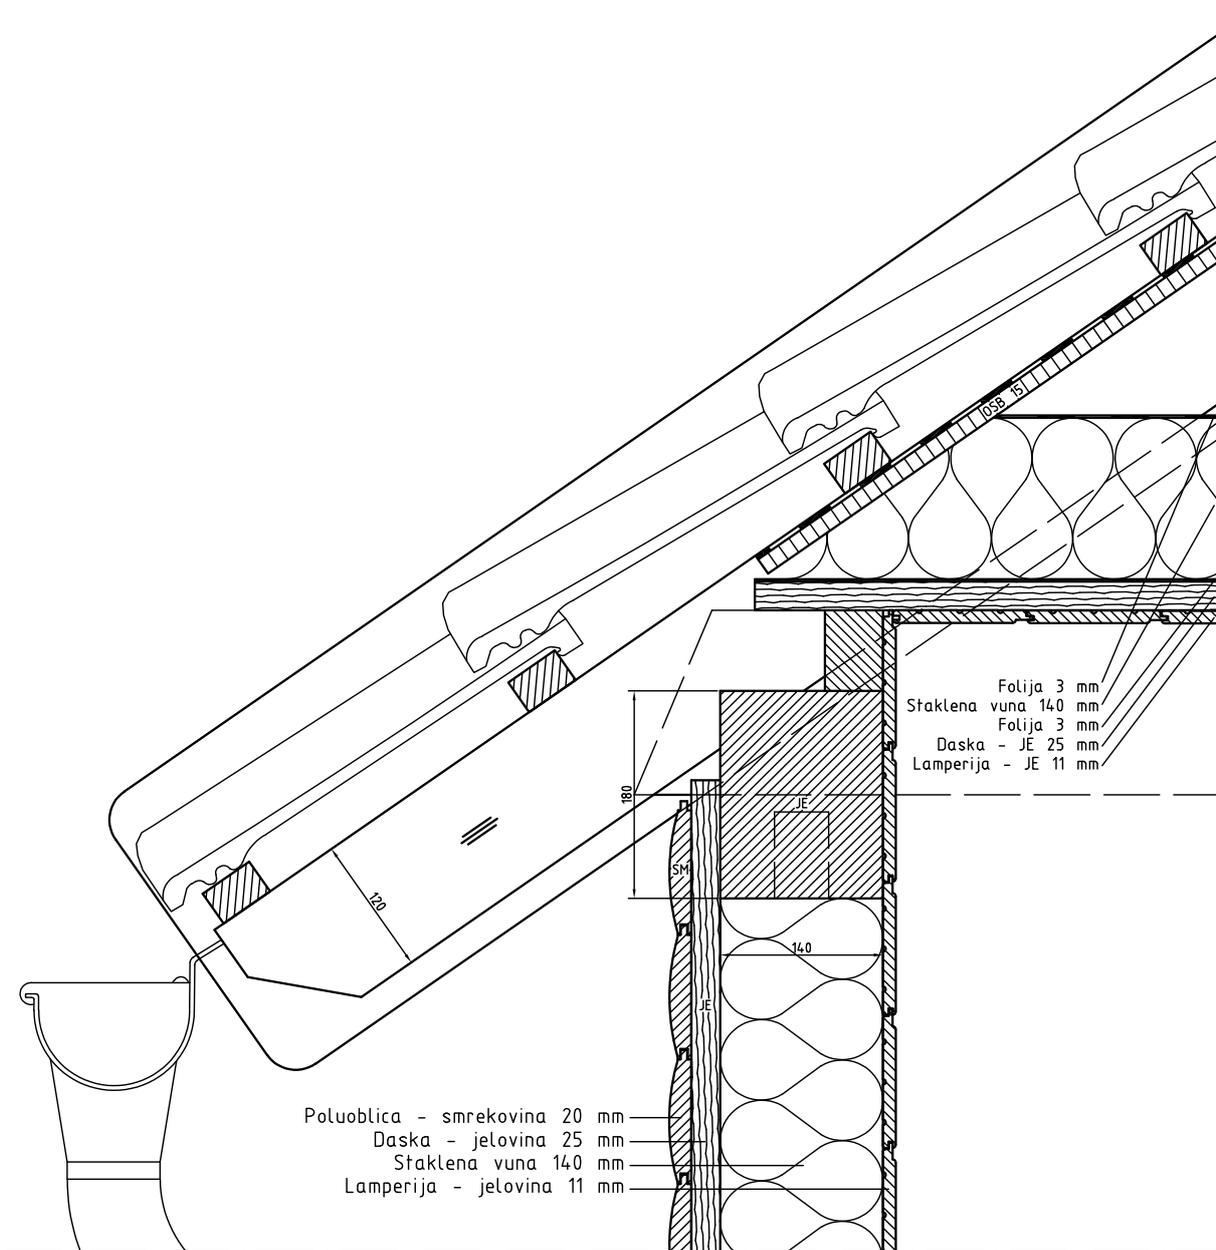
Konstrukciju je sljedeća: međukatna konstrukcija (pod potkrovlja) kreće s daskama (25 mm) koje su postavljene na visini *vjenčane* grede, razlika od 70 mm koja odstupa do podrožne grede iznivelirana je drvenom podloškom (50 x 70 mm) što u načelu kvari estetski dojam (Slika 15). Na pod od dasaka postavljena je folijom obložena staklena vuna. Drvene letve zabijene su na grede (*rogove*) i služe za postavljanje betonskog crijeva, s unutarnje strane krovišta postavljena je paropropusna vodonepropusna folija i OSB ploča direktno zabijena u letve. Potkrovlje zbog visine sljemena služi isključivo kao skladišni prostor stoga nije dodatno uređivano i izolirano što ujedno stvara najveći problem.

Slika 39. Presjek kosog krova, prikaz vanjskog zida i potkrovlja – presjek A1-A1

Moguća je rekonstrukcija ako postoji plan izoliranja potkrovnog prostora čime bi bilo potrebno izvesti podaskavanje rogova zatim postavljanje drvenih letvi i crijeva.

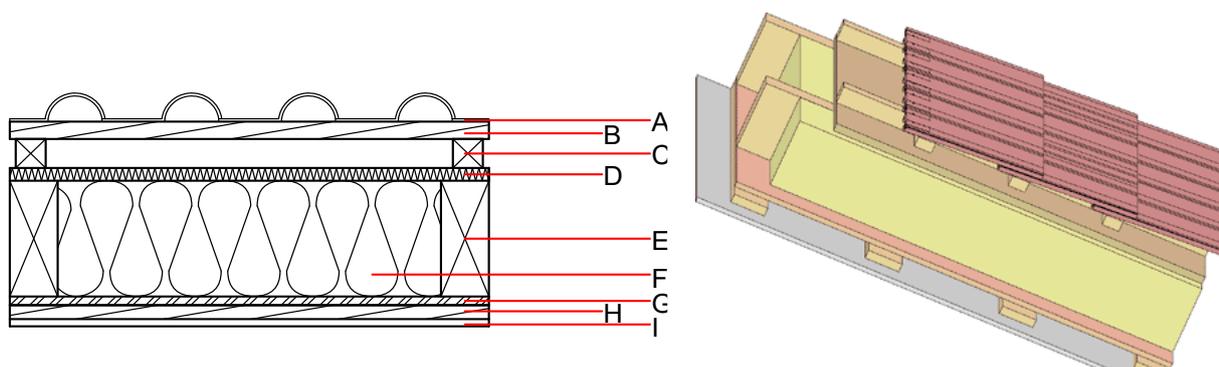
Slika 40. Kosi krov – tip sdrhzi04a-10 (dataholz.eu)

- A. *Betonski crijep*
- B. *Drvene letve (štafle)*
- C. *Drvene protuletve*
- D. *Izolacijska ploča*
- E. *Konstruktivsko drvo (rogovi)*
- F. *Izolacija*
- G. *OSB ploča*
- H. *Drveni odstojnici*
- I. *Ploča u interijeru (gipsana ploča)*

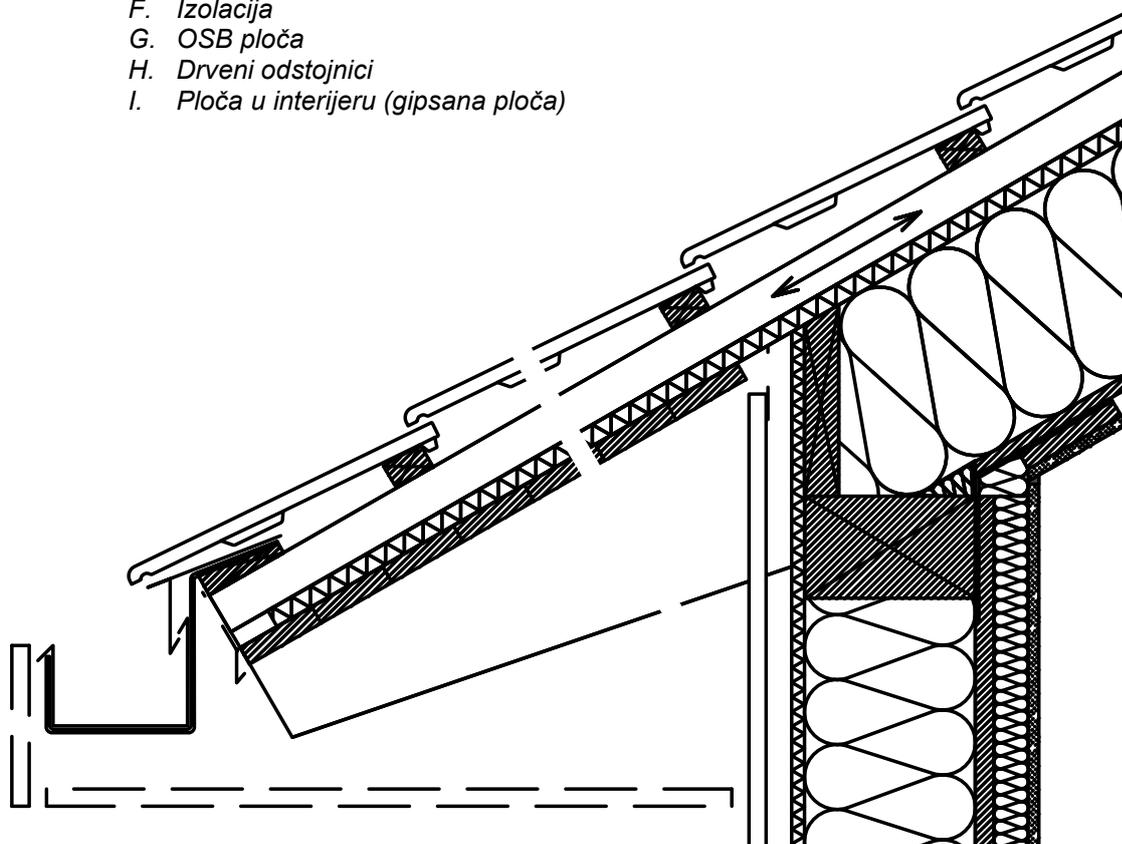
Slika 41. Primjer – presjek kosog krova, prema tipu iz prethodne slike (dataholz.eu)
